**Investigación de los Efectos del Suministro Intermitente de Agua
Potable en la Calidad de Agua y la Infraestructura**

Informe Final

7 de marzo de 2016

University of California Berkeley

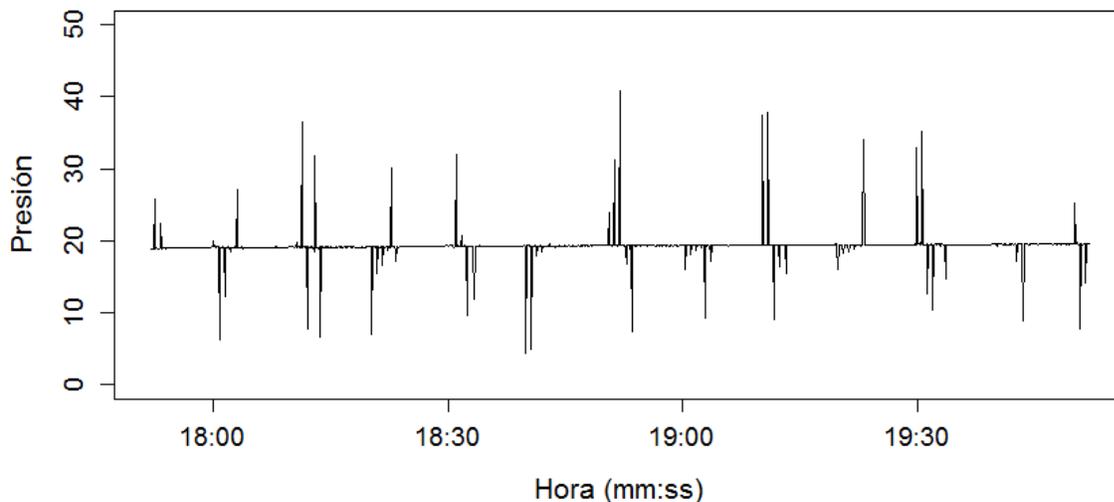
Figura 10. Presión transitoria grabada en 7S-AA que no parece ser real.

Como no se sabe de antemano qué clase de presiones transitorias podrían estar ocurriendo en las zonas de estudio, es difícil saber si muchas de las transitorias detectadas son reales o falsas. Por eso no se hizo un análisis de la frecuencia y la magnitud de las presiones extremas que ocurrieron en las diferentes estaciones de monitoreo.

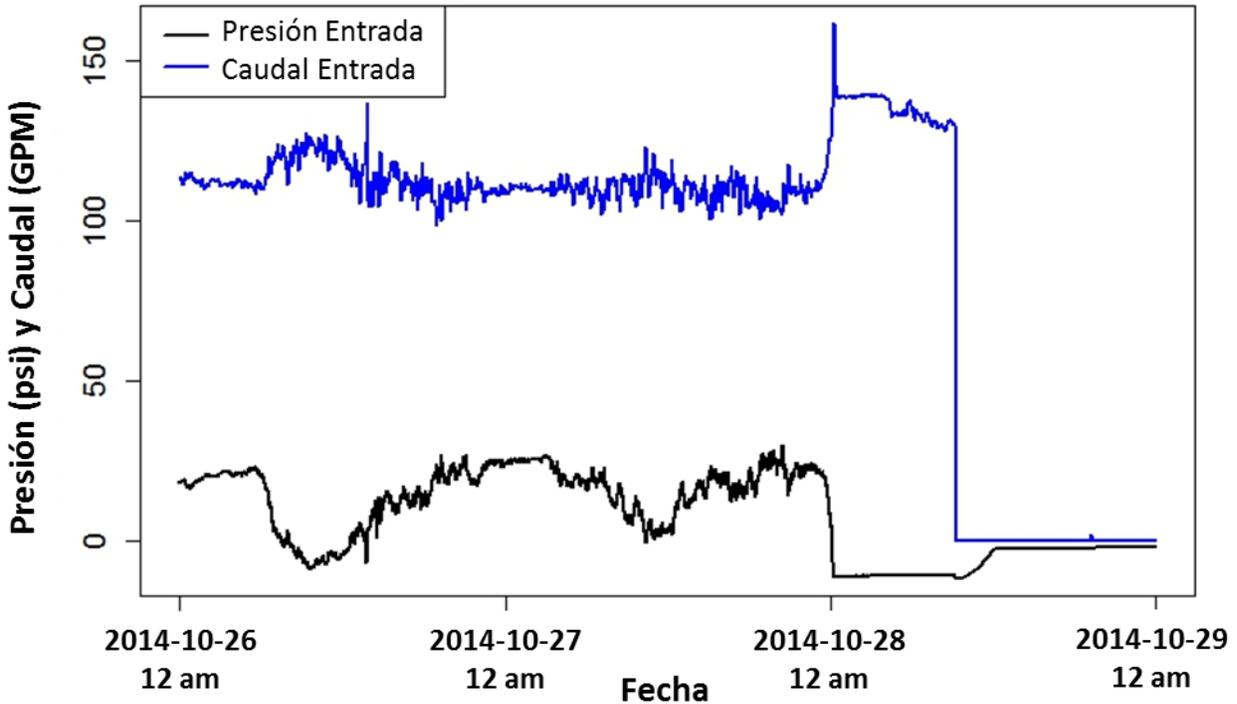
Figura 12. Datos de monitoreo continuo de presión y caudal de AL-ENT durante una rotura el 28 de octubre del 2014.

El monitoreo continuo de la presión y el caudal detectó roturas de tuberías en varias ocasiones. La Figura 12 muestra los datos de una rotura en AL. Cuando la rotura ocurrió cerca de la medianoche, el caudal de entrada aumentó y la presión bajó. Aproximadamente a las 9 am, el IDAAN cerró la válvula de control y paró el flujo hacía la rotura.

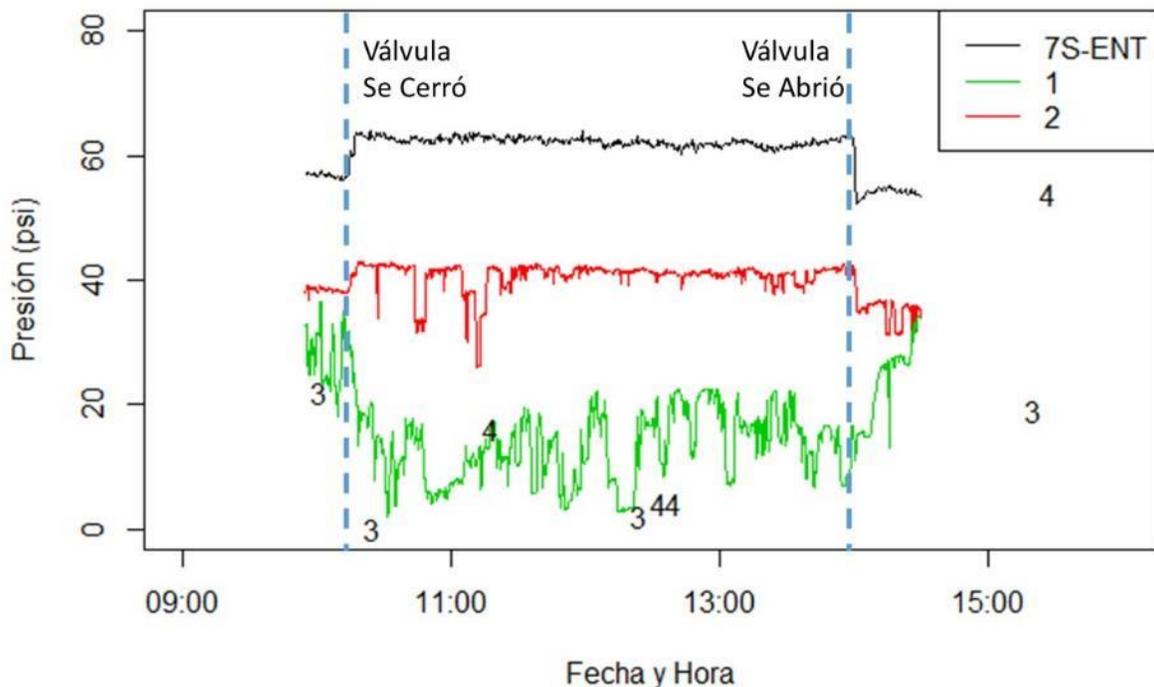
Figura A2. Prueba con válvula de control. Las mediciones instantáneas en los Puntos #3 y #4 aparecen como números en la gráfica.

Cabe mencionar también que, cuando se cerró la válvula de control, el suministro no se fue completamente en los Puntos #1, #3 y #4. El personal del IDAAN piensa que probablemente hay una o más conexiones viejas de diámetro menor (< 2”) entre la parte oeste de 7S y la antigua red de Arraiján Pueblo (este flujo está dibujado con flechas anaranjadas en la Figura A1). Aunque estas conexiones afectarían el balance de agua en el sector, suponemos que no tendrán un gran efecto dado que son de diámetro menor.

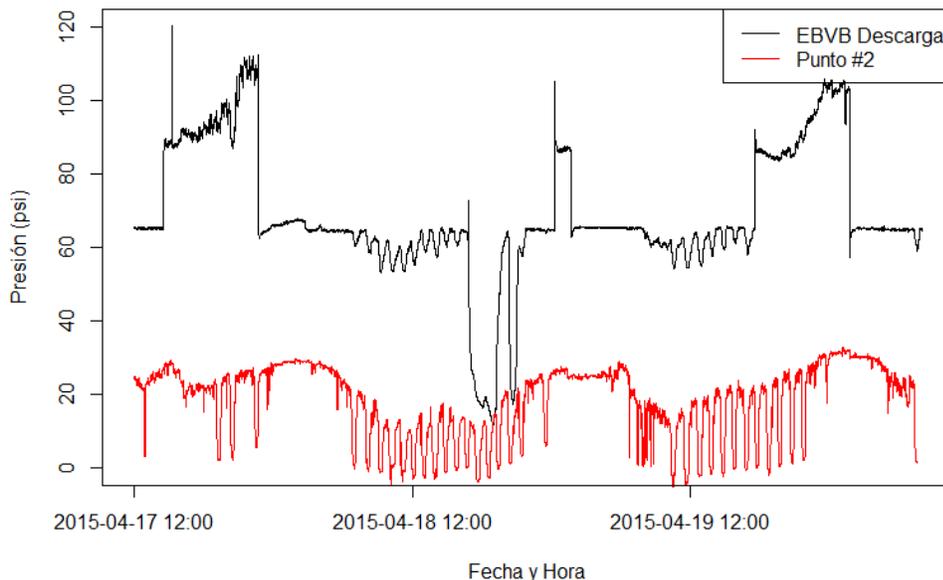
Figura A5. Medición de presión en la frontera de VB por Punto #3.

Durante la visita del Ing. Stefan Buss, se inspeccionó este punto junto con el Sr. Mauro Romero del IDAAN y se concluyó que el flujo está cerrado con un tapón o una válvula. También se hizo un monitoreo de la presión en una casa en el Punto #2, para comprobar que la presión en esa casa no se veía afectada por el apagado y el encendido de la EB-VB (Figura A5).
