PERU LNG

**Monitoreo Socioambiental Independiente – IESM
Misión de Monitoreo del 18 - 19 de diciembre de 2008**

**Informe Final de la Planta de GLP y de las Instalaciones
Marítimas**

Febrero, 2009

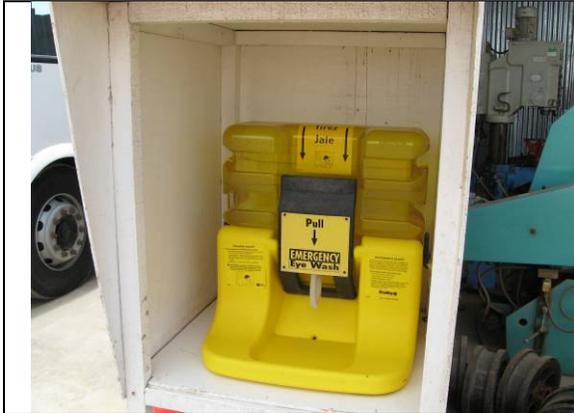
SITIO: Campamento CDB

En el Campamento CDB, se hallaron tres dispositivos de lavado de ojos con un nivel de agua por debajo del mínimo, reduciendo el rendimiento del equipo en caso de una emergencia. CDB reabasteció de agua inmediatamente y modificó los procedimientos con el fin de incrementar la frecuencia de las inspecciones.

OBSERVACIÓN: El nivel de agua estaba por debajo del mínimo. Los contenedores fueron abastecidos antes del término de la misión.

3. Solicitar a CDB mejorar los procedimientos de inspección y señalización para mantener siempre los dispositivos de lavado de ojos llenos de agua.	Salud y Seguridad	Riesgo para la seguridad y salud de los trabajadores	A la espera de su realización

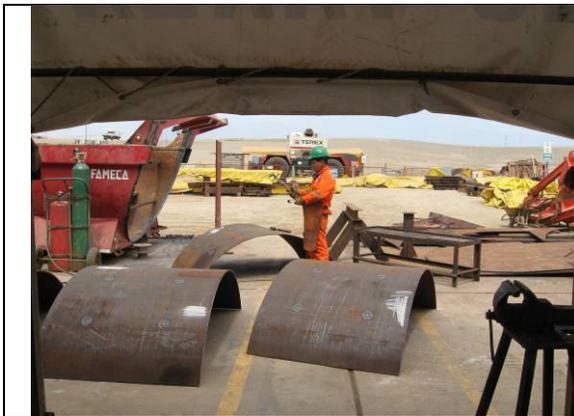
SITIO: Taller de CDB

En el taller de soldadura de CDB, algunos trabajadores no portaban el EPP para proteger sus oídos. Se formularon recomendaciones para mejorar la señalización en la locación. Se coordinó una entrevista con el supervisor de capacitación para ver la manera en que se mantienen los registros de capacitación de trabajadores. Dichos registros se encontraron adecuados.

OBSERVACIÓN: Los trabajadores que realizan labores en lugares ruidosos no utilizan el EPP para proteger los oídos.

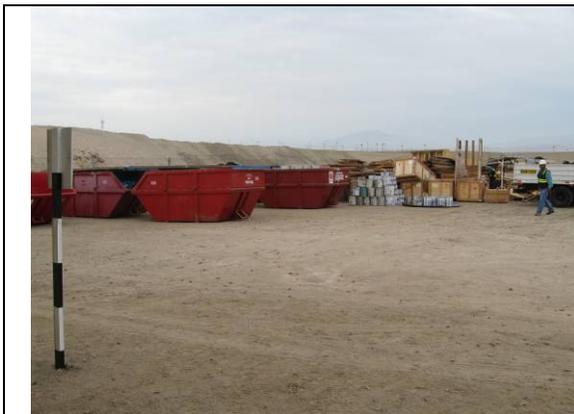
SITIO: Almacén de Residuos Sólidos de CB&I

OBSERVACIÓN: Las instalaciones estaban ordenadas.

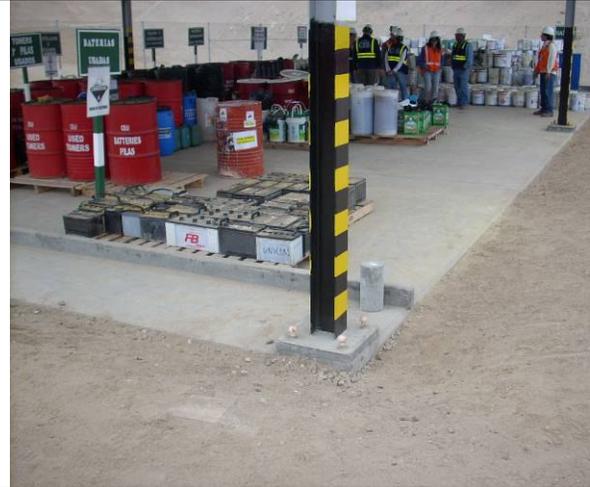
SITIO: ALMACÉN DE RESIDUOS SÓLIDOS DE CB&I

OBSERVACIÓN: Área de Almacenamiento de Residuos Peligrosos. Se recomienda la implementación de un kit anti-derrames en caso de emergencias ocasionales.

En el almacén de residuos de CB&I, se recomendó reubicar el kit antiderrames más cerca del área de residuos peligrosos. Se hizo inmediatamente después de la recomendación. El área para la biorremediación de sedimentos y suelo fue inspeccionada y se observó la adecuada implementación de una geomembrana impermeable.

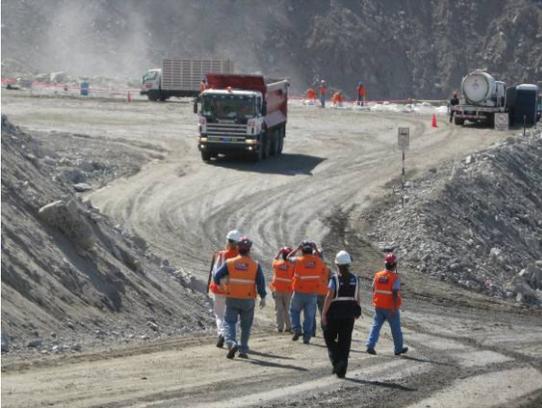
SITIO: Caminos en la Cantera

OBSERVACIÓN: Caminos muy bien regados para controlar el polvo.

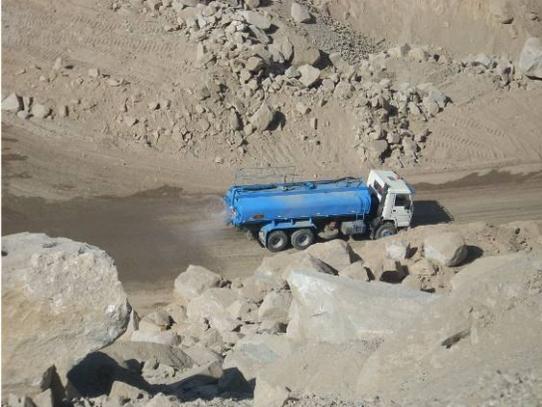
SITIO: Caminos en la Cantera

OBSERVACIÓN: Riego del camino de acceso para controlar el polvo.

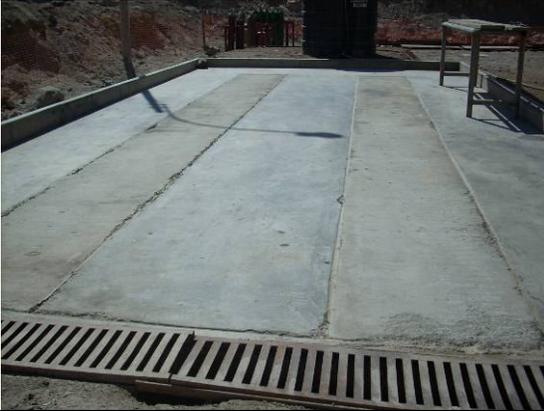
SITIO: Campamento de la Cantera

OBSERVACIÓN: Taller y área de lavado de vehículos. Observe la zanja para el sumidero/cuneta que recoge derrames ocasionales que se conecta al tanque separador de aceite-agua.

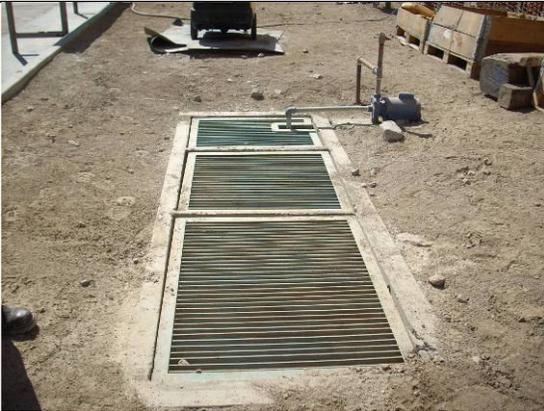
SITIO: Campamento de la Cantera

OBSERVACIÓN: Tanque separador de aceite-agua de los efluentes para el taller y el área de lavado de vehículos.
