**INFORME DE SUPERVISIÓN AMBIENTAL Y SOCIAL DEL
PROYECTO CAMISEA
SEGUNDO SEMESTRE 2007**

**Informe Preparado Para:
BANCO INTERAMERICANO DE DESARROLLO**

**Preparado Por:
MATRIX SOLUTIONS INC.**

**Julio 2008
Calgary, Alberta**

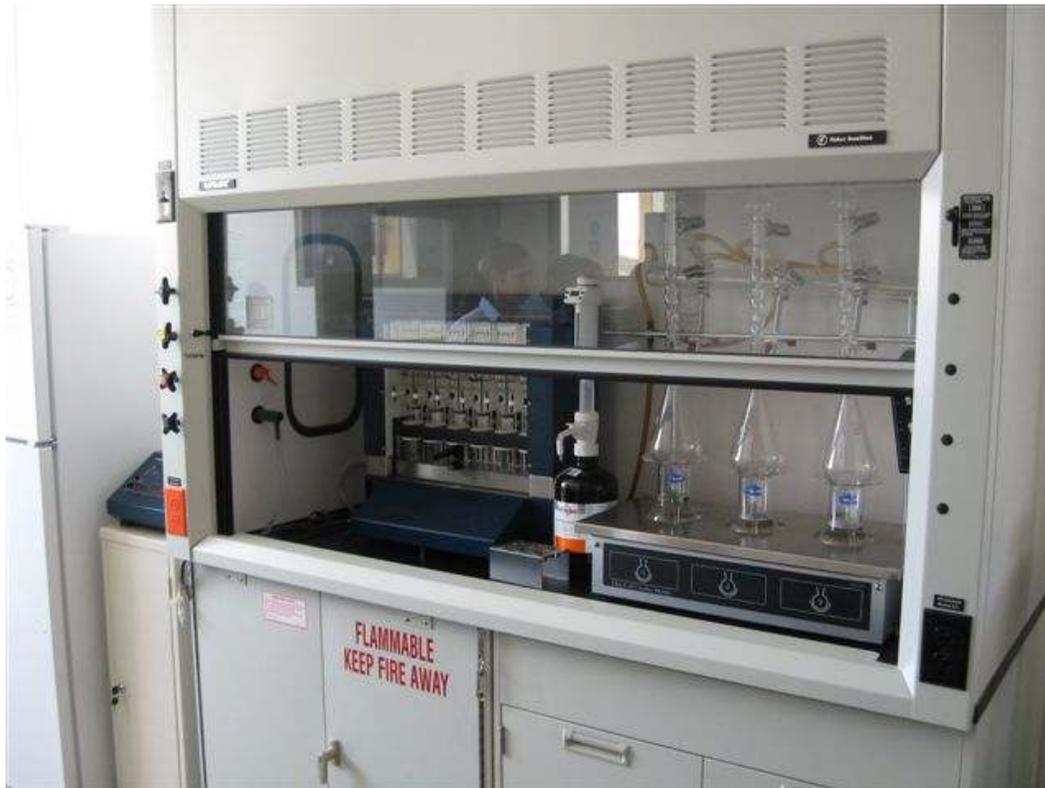
Foto 1: Campaña para extracción de hidrocarburos de muestras; laboratorio de Lurín.

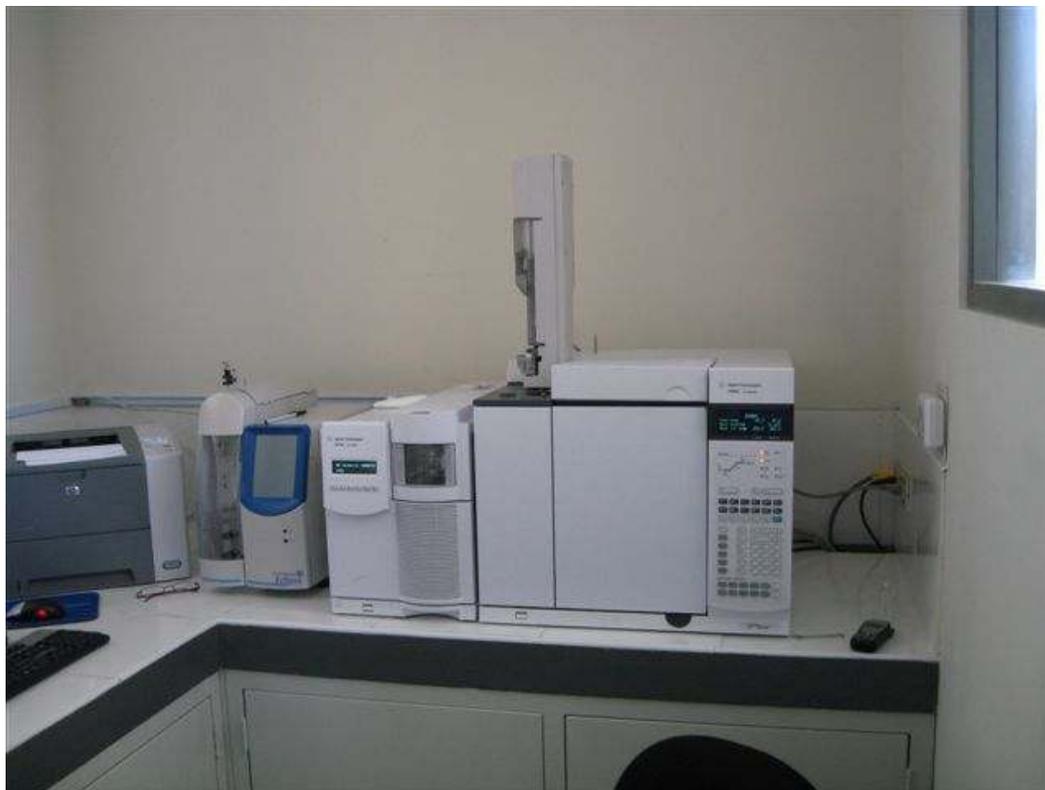
Foto 2: Instrumentos para analizar hidrocarburos con detectores fid y ms; laboratorio de Lurín.

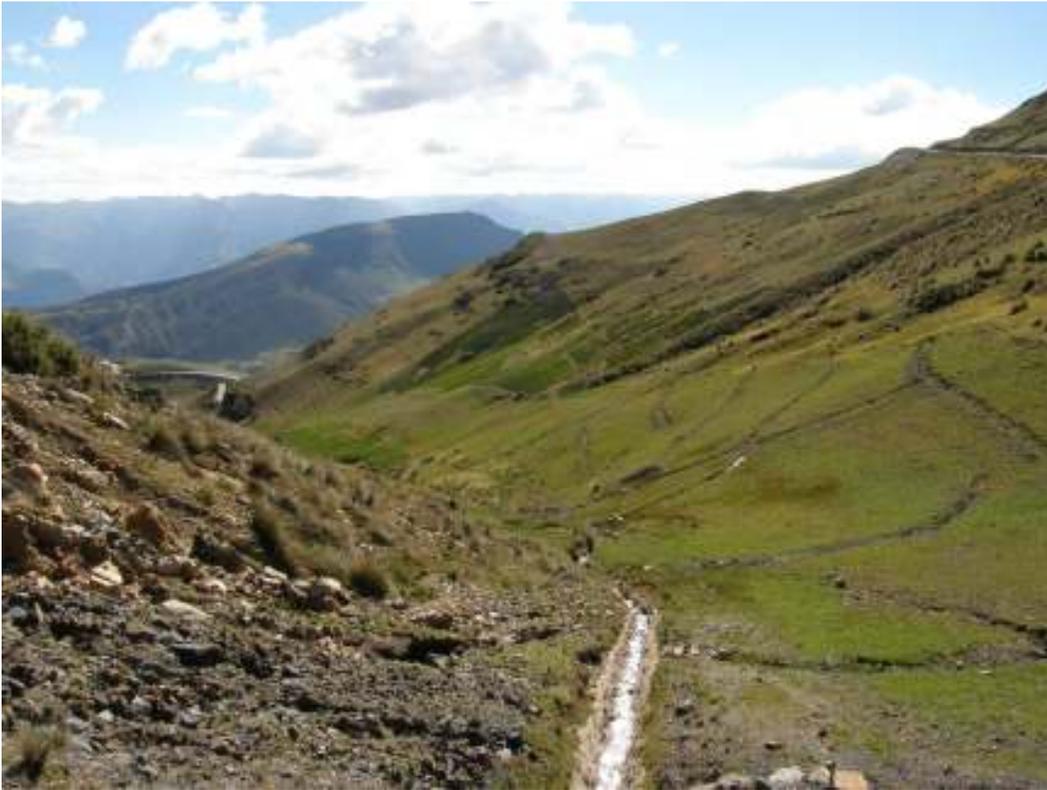
Foto 3: El tramo del ddv al oeste del PS4 entre el Kp 230 y Kp 231 que fue resembrado en 2006.

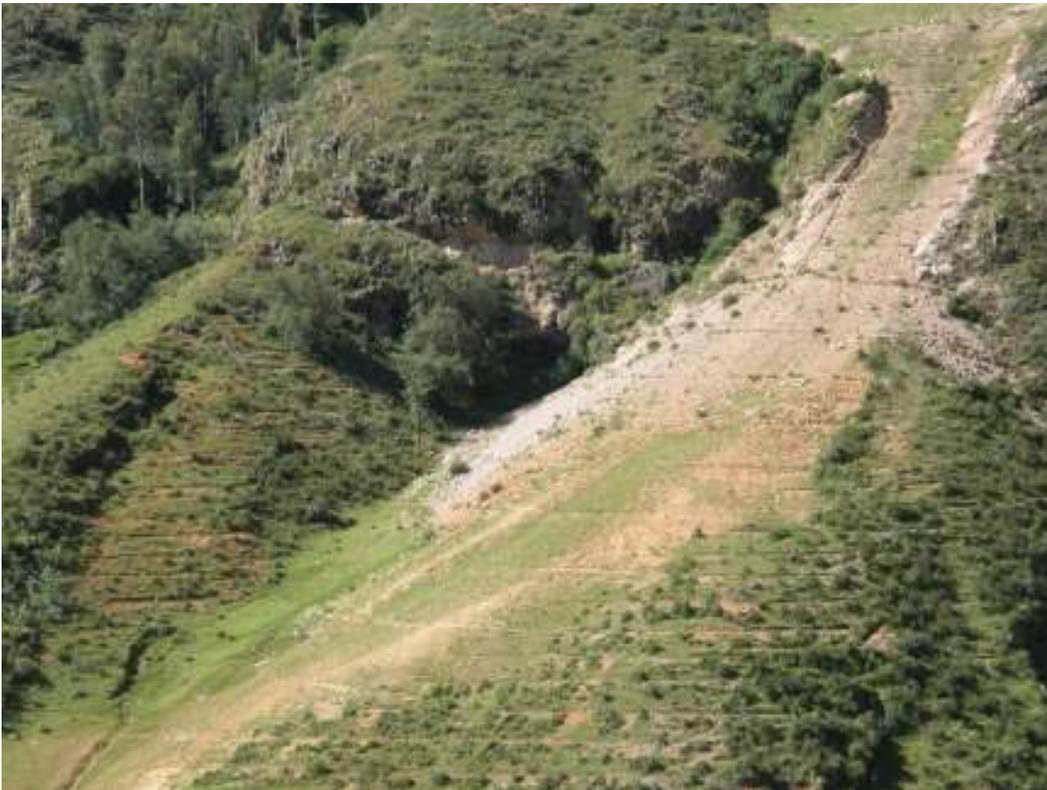
Foto 4: Sitio del Kp 231+500, un tramo del DdV que presenta dificultades en la revegetación.

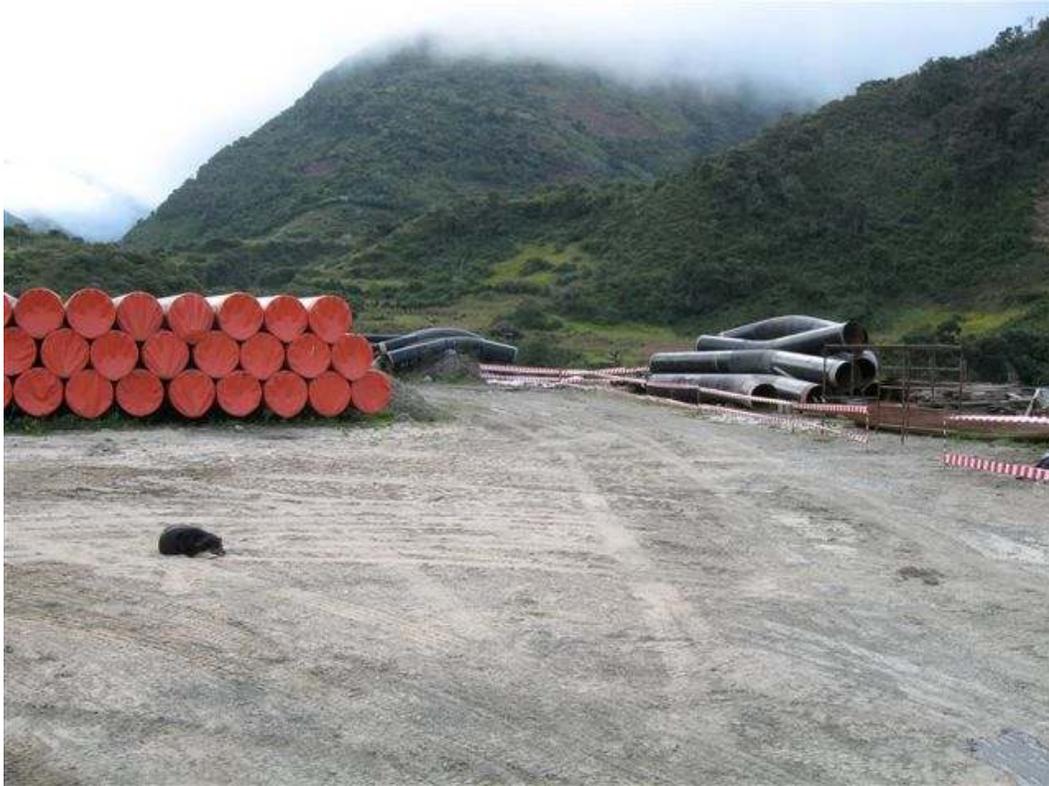
Foto 5: Terrenos donde se construirá la estación de compresión n° 2. La estación de compresión n° 1 esta ubicada en las instalaciones de la planta de gas las Malvinas y es operada por Pluspetrol.

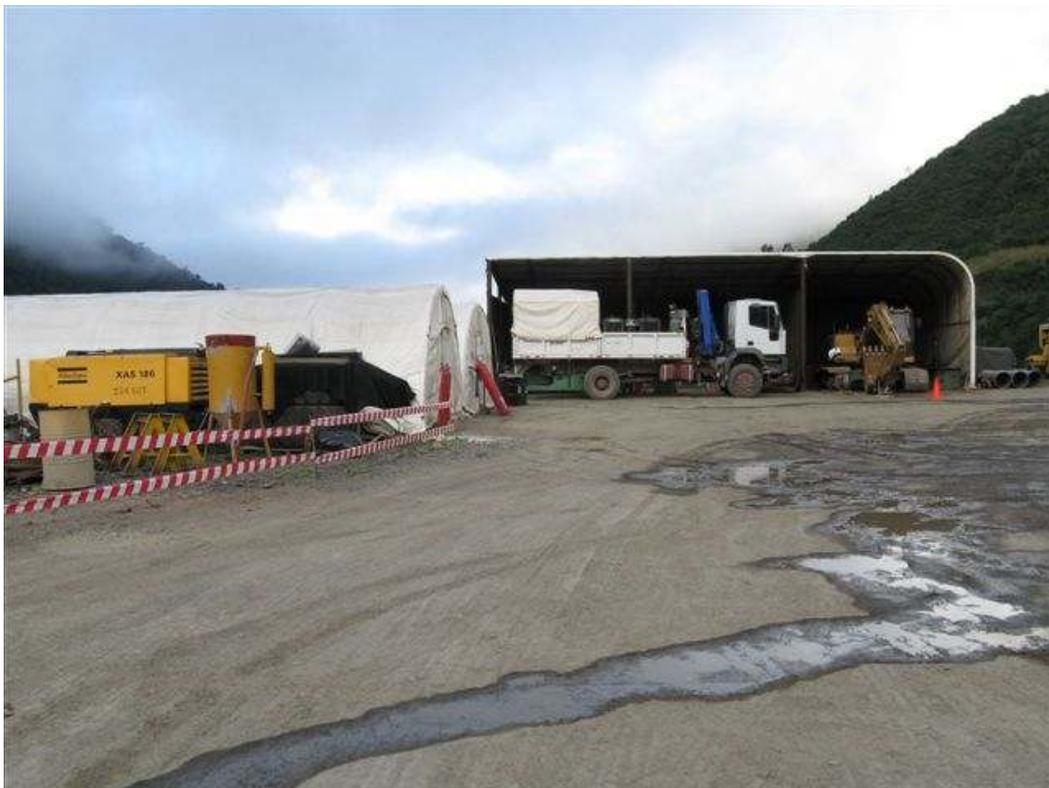
Foto 6: Terrenos donde se construirá la estación de compresión n° 2. La estación de compresión n° 1 esta ubicada en las instalaciones de la planta de gas las Malvinas y es operada por Pluspetrol.

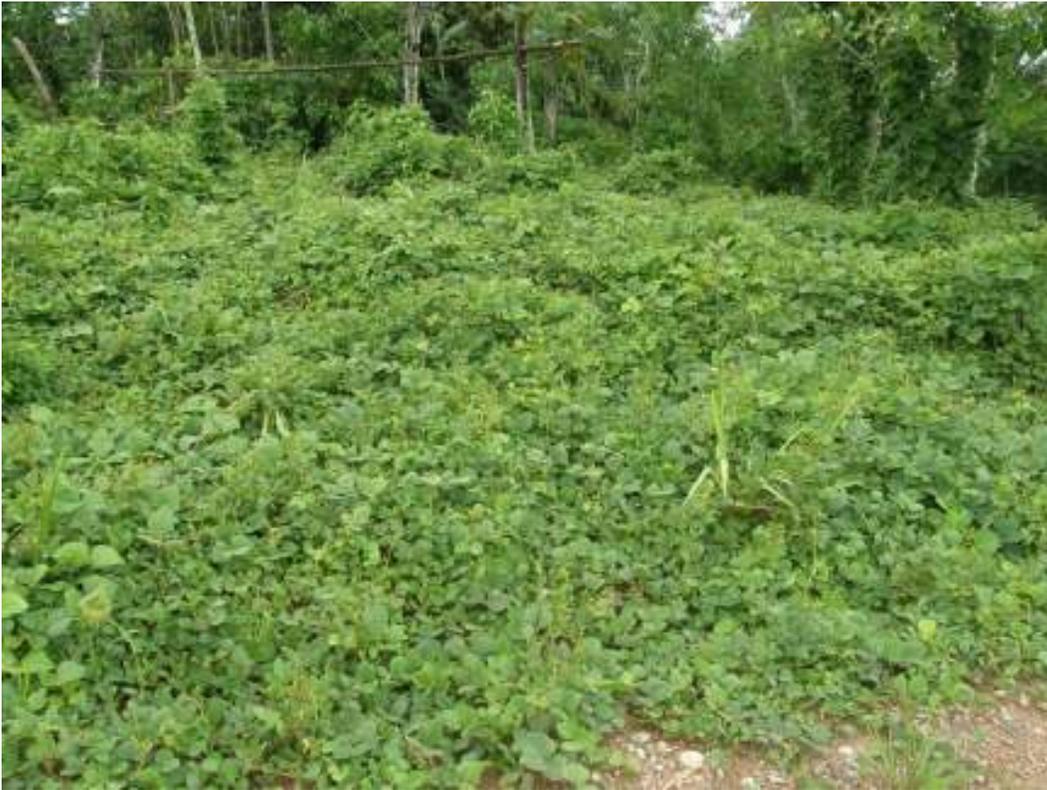
Foto 7: Área de remediación de pozo de cortes en San Martín 3 en abril de 2008. Hay crecimiento extenso de kudzu desde la Misión anterior en octubre de 2007.

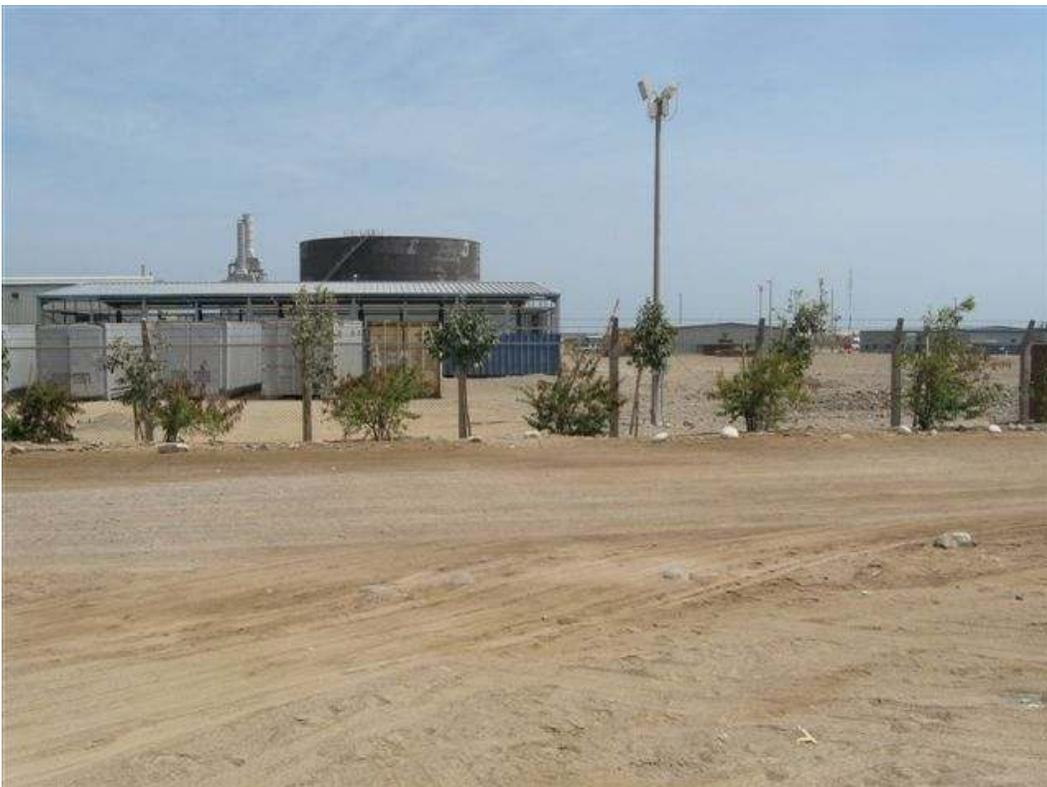
Foto 8: Cerco de árboles alrededor de la planta de fraccionamiento de pisco. Plantas en desarrollo.

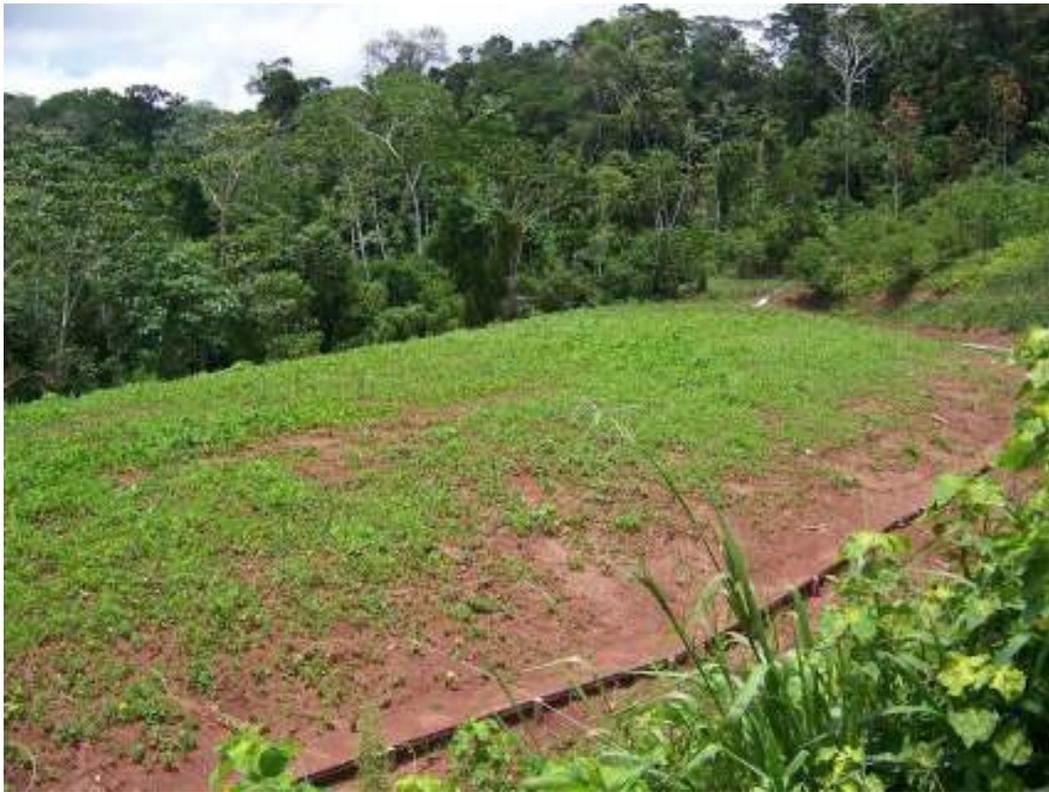
Foto 9: Área de remediación de pozo de cortes en San Martín 3 en octubre de 2007. Crecimiento de kudzu en el área.

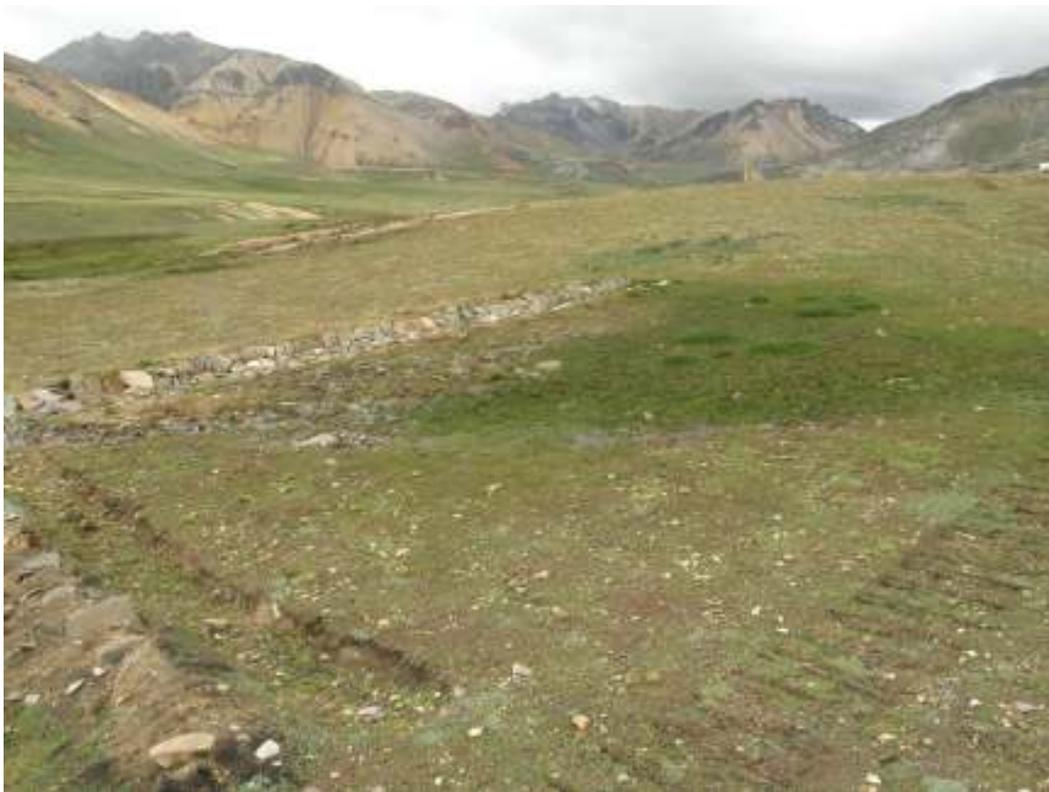
Foto 10: Sitio del Kp 372, un área de agua embalsada en el lado de pendiente arriba del DdV. El restablecimiento de la vegetación de bofedales esta por la invasión de bofedales adyacentes.

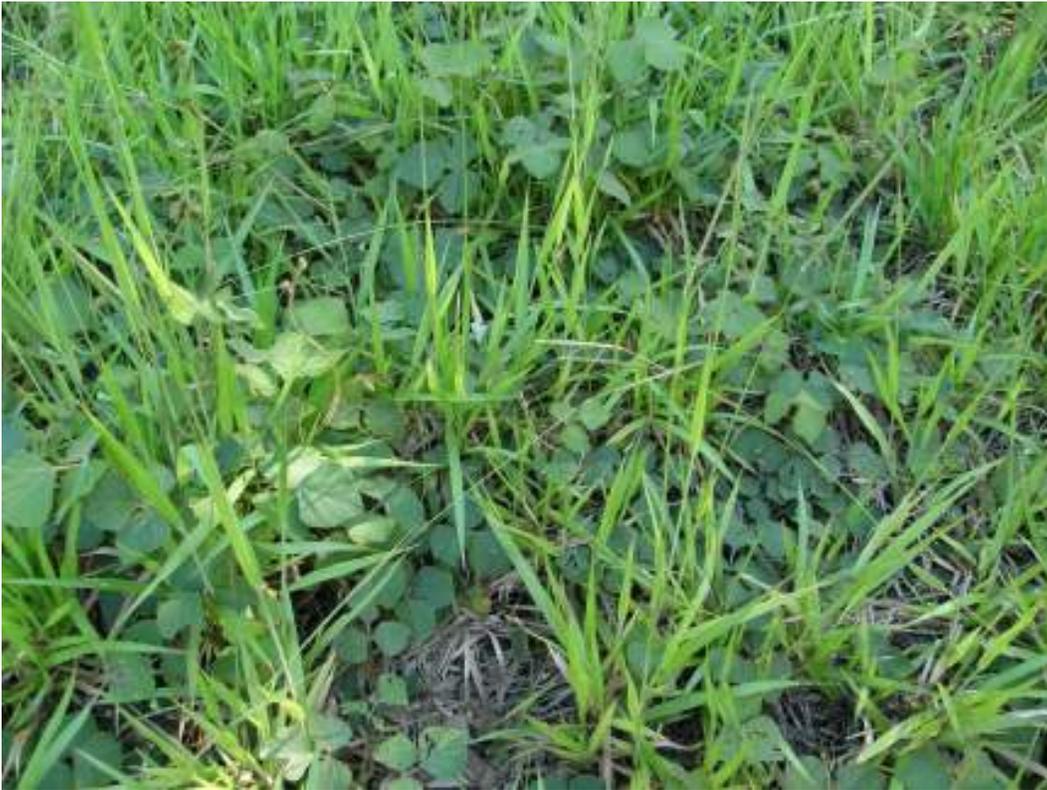
El programa de reforestación en el sector selva ha sido postergado por la nueva estrategia de desbroce del DdV en el sector debido a los resultados del estudio “Integrity Analysis of the Camisea Transportation System, Peru, S.A.” (Exponent Failure Analysis Associates, June 2007).

Foto 11: Kp 115+250 que fue desbrozado en enero de 2008. Hay recrecimiento significativo de *Brachiaria brizanthus* y una cantidad limitada de kudzu.

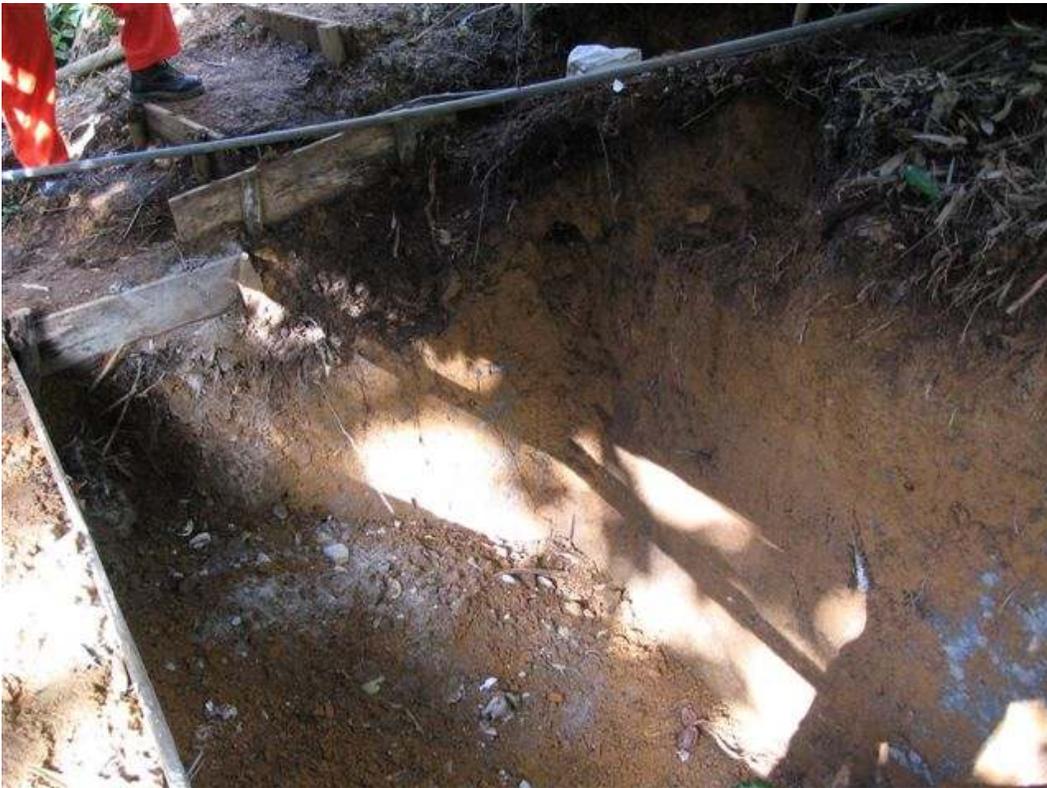
- Los residuos domésticos de fácil biodegradación (restos de comida de la cocina y cafetería) en campamentos para los trabajos de geotecnia o vigilancia se enterraron en microrellenos para que por la acción natural de las bacterias del suelo se transformen en compost, el cual permanecerá en el lugar para que sea aprovechado por la vegetación natural cuando el área sea abandonada. Se considera esta práctica como ambientalmente aceptable con la condición que se cubra diariamente los residuos con tierra o cal para evitar la proliferación de moscas y se proteja el hueco excavado con techo y zanjales de escorrentía para evitar el ingreso de agua de lluvia que podría provocar lixiviados y condiciones desfavorables para la descomposición de la materia orgánica en compost. Ver Foto 12, Anexo C.

Foto 12: Microrrelleno de residuos orgánicos fácilmente biodegradables (restos de comida) en campamento de geotecnia en el kp 108.

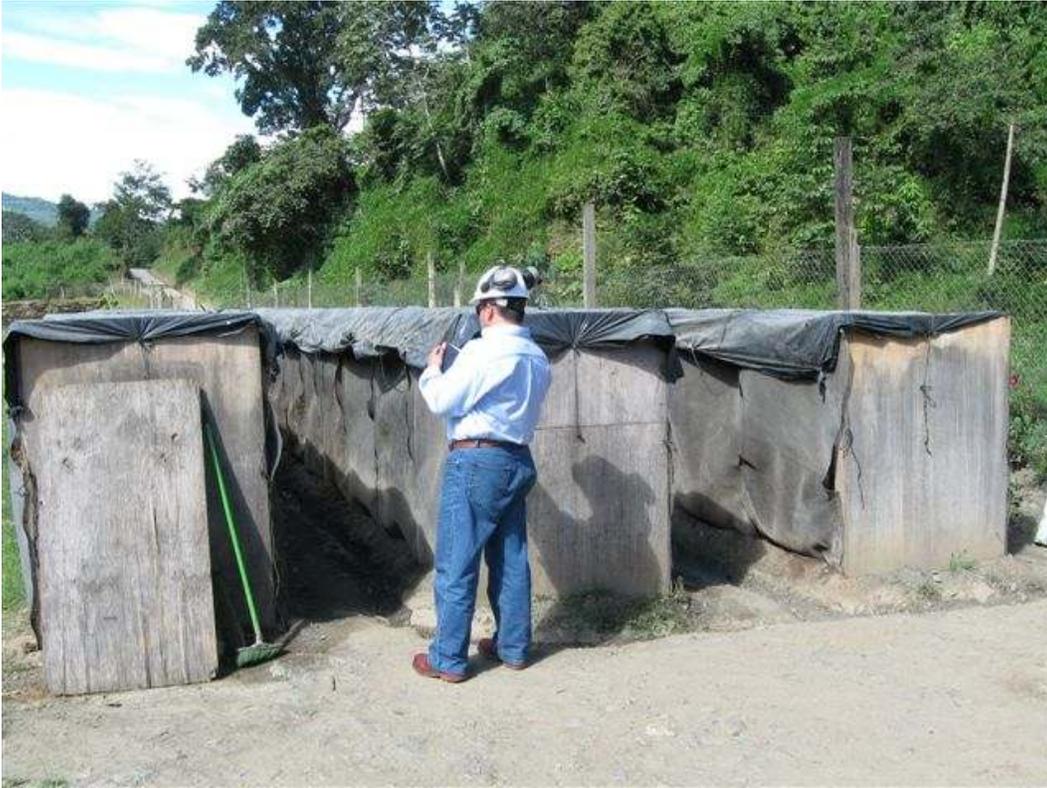
Foto 13: Celdas de compostaje en el acopio de Kiteni.

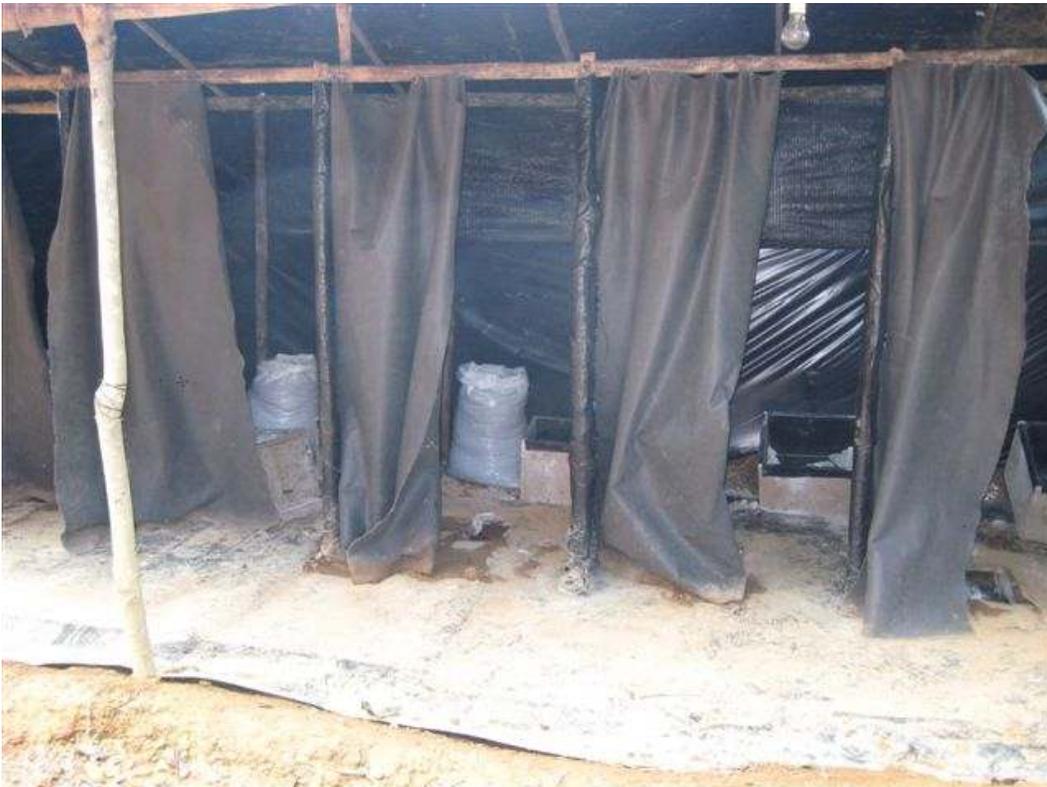
En el campamento temporal de geotecnia en el Kp 108 que fue inspeccionado se está utilizando letrinas (Foto 14, Anexo C) por lo que no se generan aguas negras y las aguas grises de las duchas son infiltradas en el suelo.

Foto 14: Letrinas en campamento de geotecnia ubicado en el Kp 108.

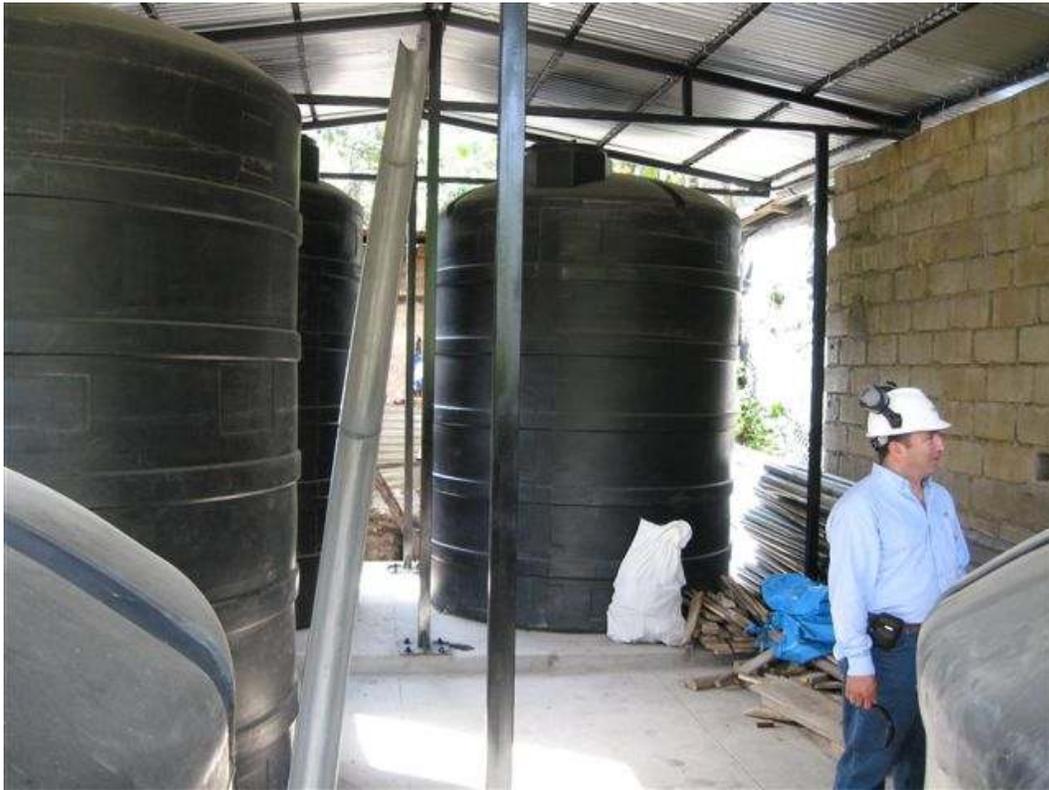
Foto 15: Nueva planta de tratamiento de aguas residuales domesticas para el campamento de Kiteni.

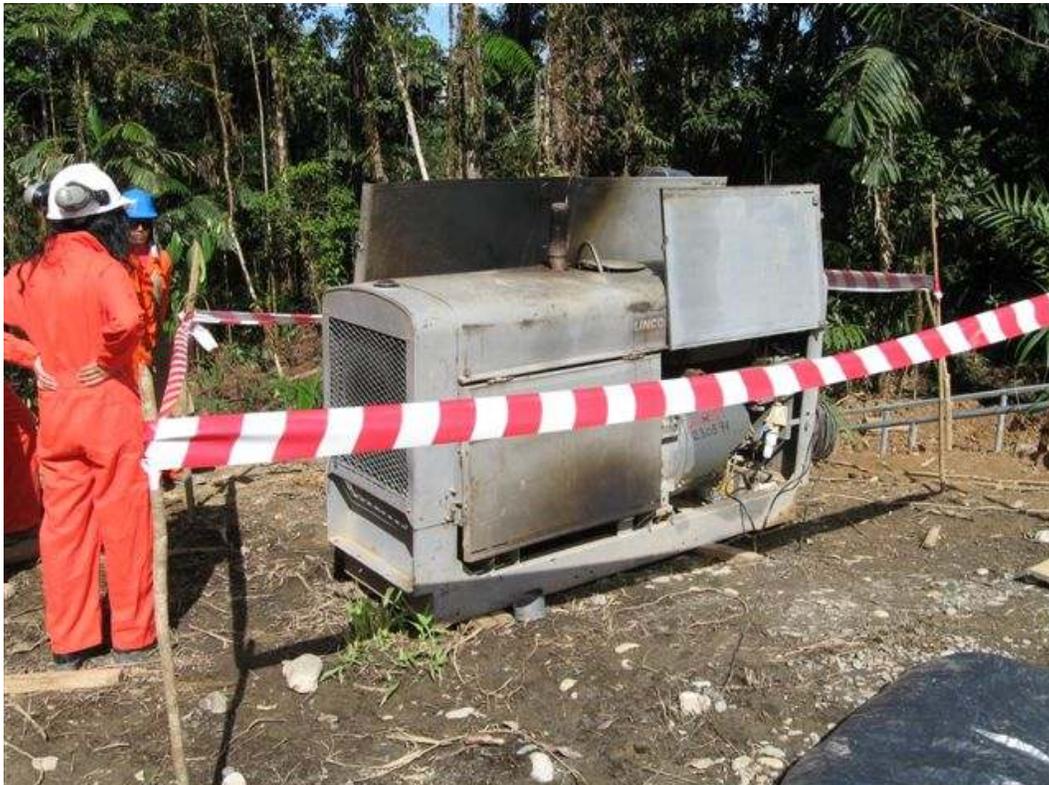
Foto 16: Maquina de soldar accionada con motor diesel que no estaba sobre contención impermeable para contener eventuales filtraciones de lubricantes y combustibles.

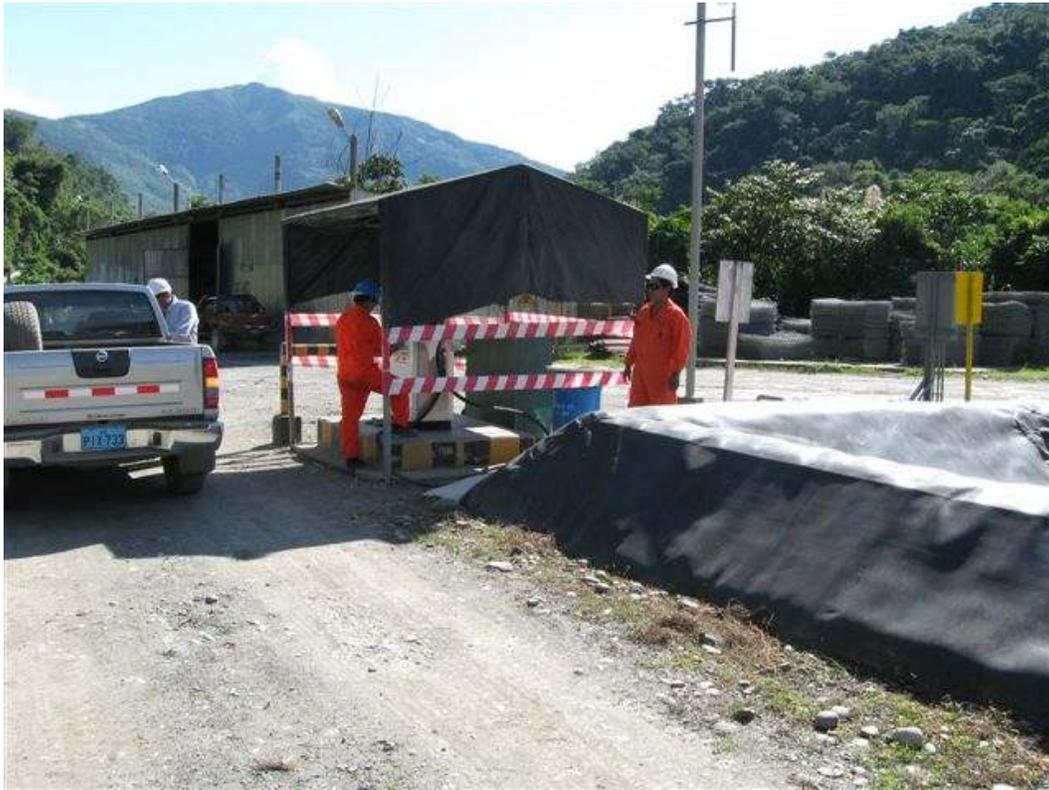
Durante la visita efectuada a las instalaciones del STD en abril del 2008, se observó que los procedimientos aprobados se vienen observando de modo que se minimiza el riesgo de filtraciones, goteos o fugas de combustibles al suelo mediante techos y diques impermeables a los almacenes de combustibles. Excepcionalmente se observó una maquina de soldar en los alrededores de la PS2 que tenía una filtración de combustible y no se encontraba sobre material impermeables (Ver Foto 16, Anexo C) y un par de manchas de hidrocarburos en el suelo frente al almacén de residuos peligrosos en el acopio Kiteni. TGP se comprometió levantar dichas observaciones de inmediato.

Foto 17: Suministro de combustible a vehículos en el acopio de Kiteni.

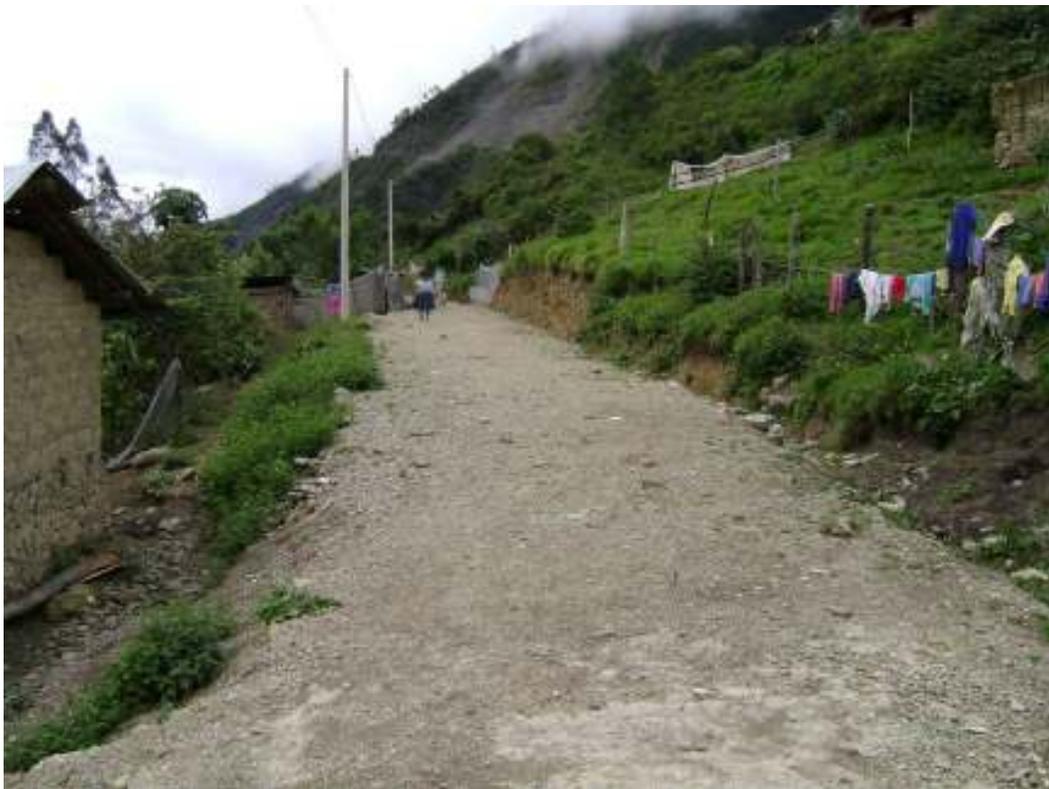
Durante el semestre TGP inició los trabajos de construcción del centro educativo, el local comunal y la apertura de calles en el anexo de Toccate. Durante la visita de campo se observaron los avances en los tres proyectos (Fotos 18 y 19, Anexo C) y se espera que estos proyectos sean concluidos en el primer trimestre de 2008.

Foto 18: Apertura de calles en el anexo de Toccate.

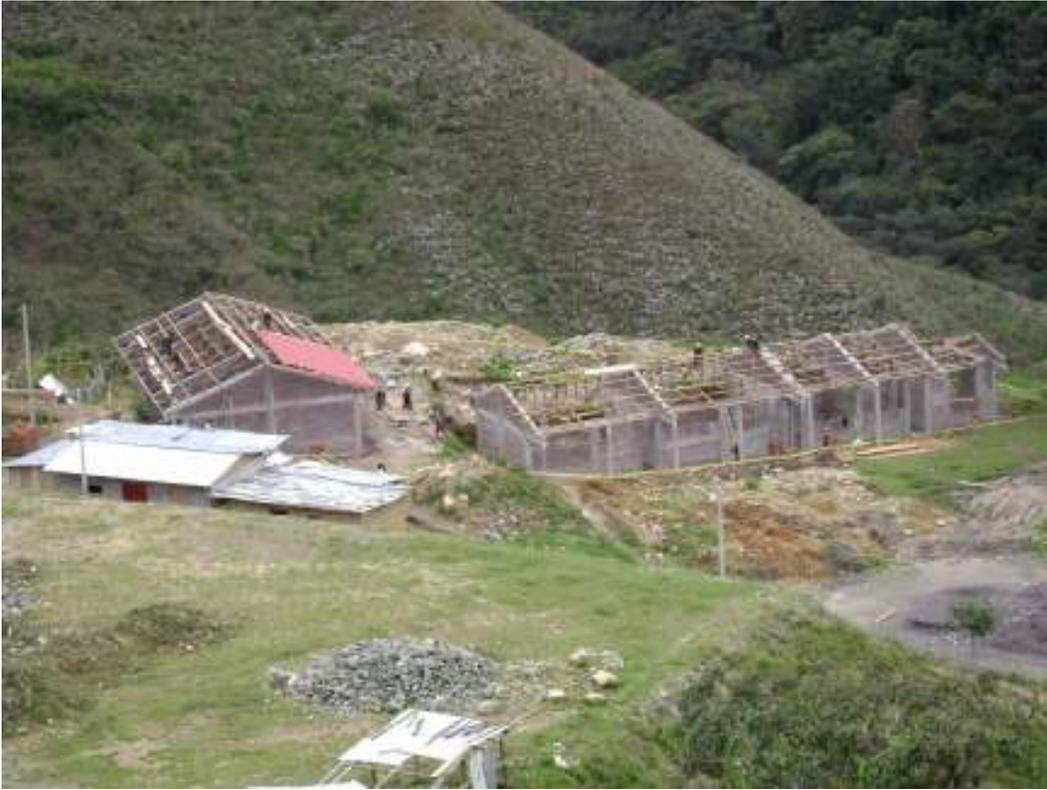
Foto 19: Construcción del centro educativo y el local comunal en el anexo de Toccate.

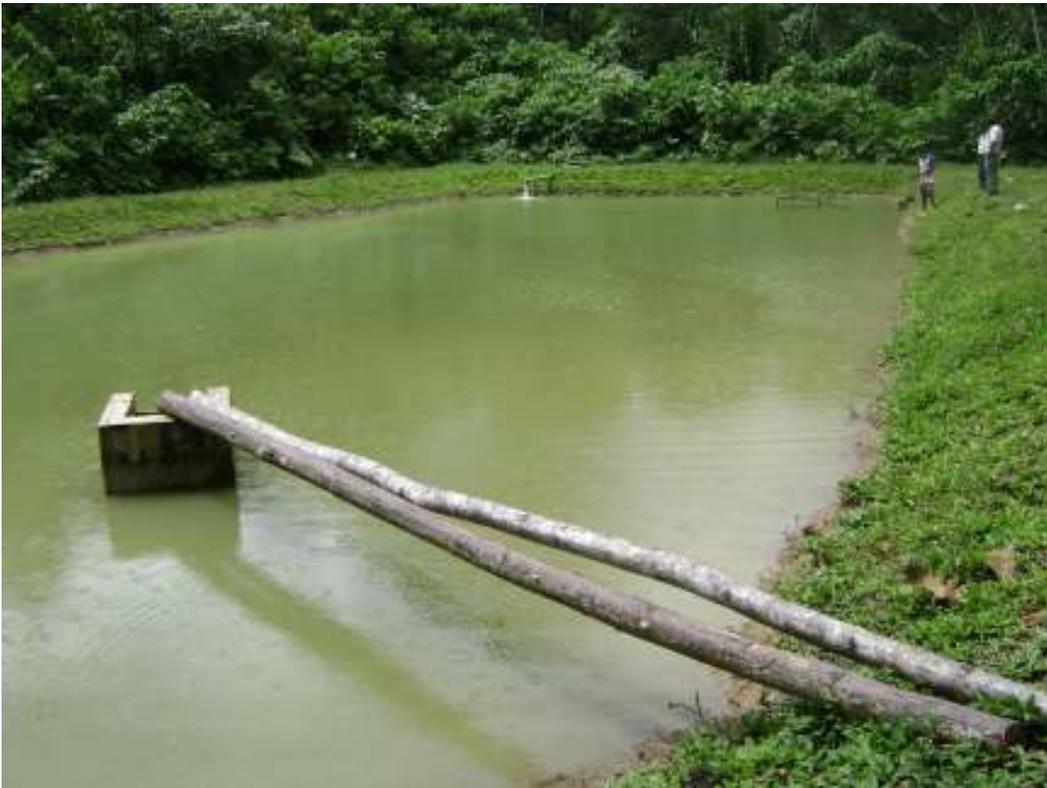
En el reporte del semestre julio-diciembre de 2008 TGP reportó haber concluido las tres piscigranjas piloto en las comunidades de Nueva Vida, Puerto Huallana y Nueva Luz. Durante la visita de campo se comprobó que la piscigranja de Nueva Luz está en funcionamiento (Foto 20, Anexo C). Durante 2008 y 2009 serán construidas las 9 piscigranjas restantes. Otros avances en cuanto a los compromisos del acta de Kirigueti incluyen la ampliación del área de influencia de TGP en función de las emergencias a través de un plan de contingencias revisado, la firma de un contrato con Pluspetrol para la recepción de reclamos e inquietudes de la población en el campamento Malvinas y una propuesta de convenio al MINSA.

Foto 20: Piscigranja de Nueva Luz.

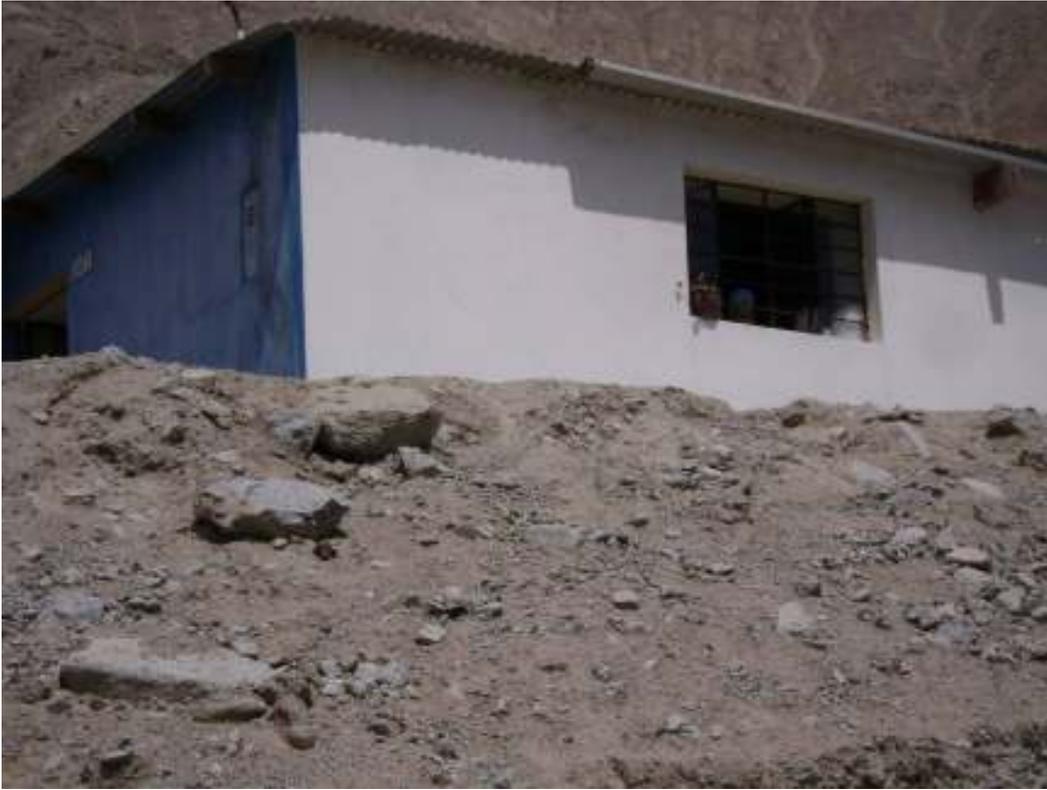
Debido al sismo de agosto de 2007, una de las viviendas de la reubicación de Huancano fue dañada severamente. Las autoridades de Huancano consideran que dichos daños fueron causados por una mala compactación de la tierra en la explanada realizada por TGP (Foto 21, Anexo C). Se recomienda que TGP realice los estudios correspondientes para determinar la causa de las afectaciones a la vivienda.

Foto 21: Problema de compactación de tierra en la explanada de una de las viviendas de reubicación.

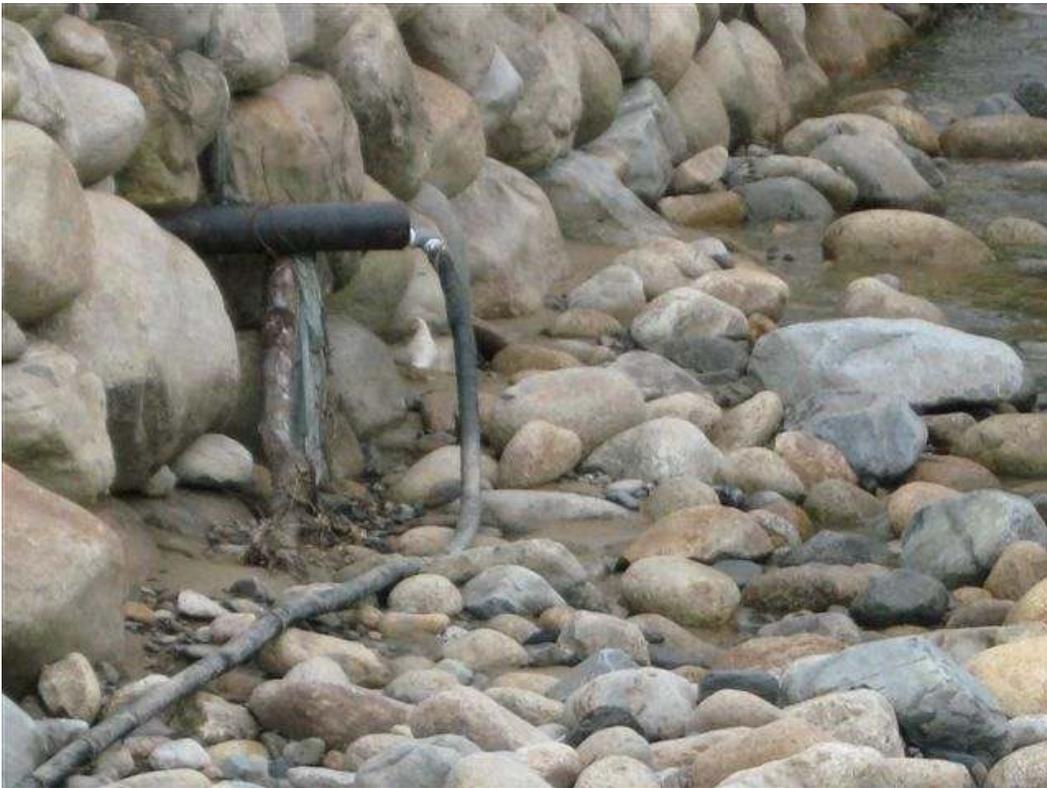
- b) Fuera del cerco de las estaciones de bombeo se observó que se hacen obras o instalaciones que generan condiciones inseguras que no son detectadas por los encargados de seguridad como por ejemplo: Enrocado en el río Kiteni sin barandas de seguridad para proteger a la población civil, especialmente niños, que circulan por el lugar (Foto 22, Anexo C), tuberías que cruzan pasadizos a baja altura o sobre el suelo (Foto 23, Anexo C), peldaños de escaleras que no tienen las dimensiones reguladas, falta de accesos seguros con peldaños y barandas a lugares como microrrellenos, letrinas, etc.

Foto 22: Enrocado en el río Kiteni altura mayor de 2 metros en zona con trancisto de peatones adultos y niños.

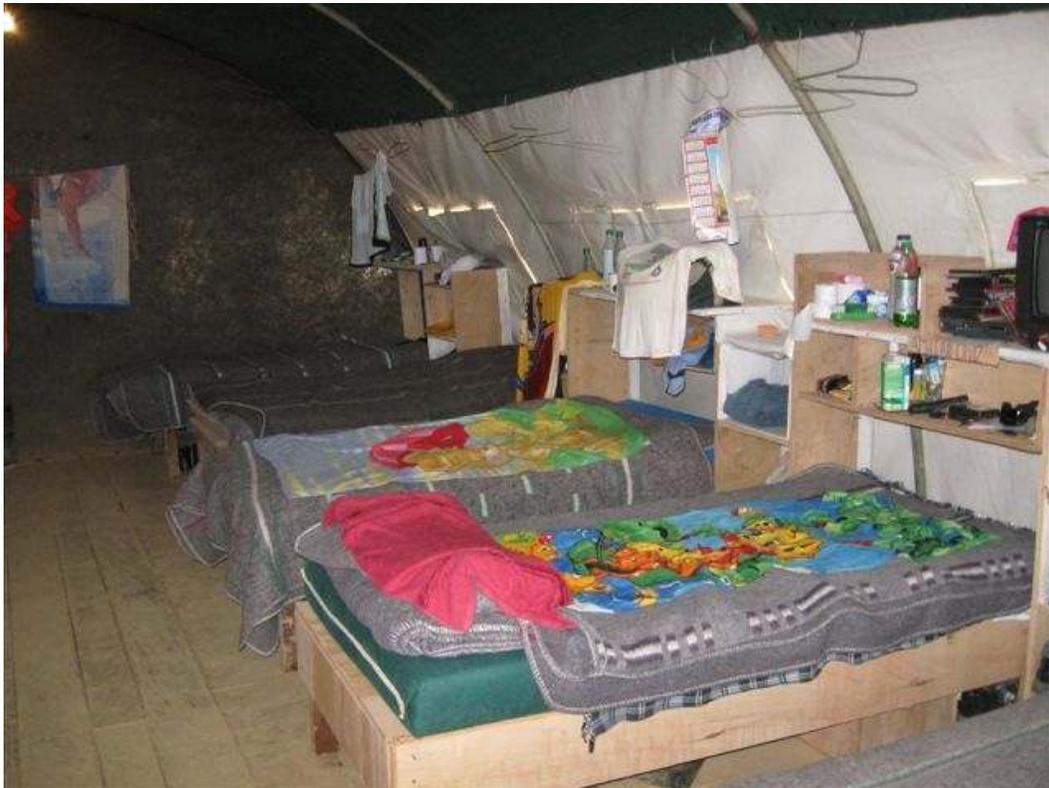
- a) Tanto los trabajadores locales como los contratados en Ayacucho o Lima son sometidos a un examen médico pre-empleo y a exámenes médicos periódicos.
- b) Está implementado el programa de vacunación y pasaporte de salud.
- c) Los enfermeros en adición a la atención básica de salud están diagnosticando enfermedades y recetando medicinas para los cuales solo están habilitados los médicos. Esta observación fue discutida en Lurín y TGP se comprometió a dar las instrucciones correctivas de inmediato.
- d) Los comedores y habitaciones inspeccionados durante la visita se encontraron limpios. Ver Foto 24, Anexo C.

Foto 24: Dormitorio en campamento temporal de geotecnia.

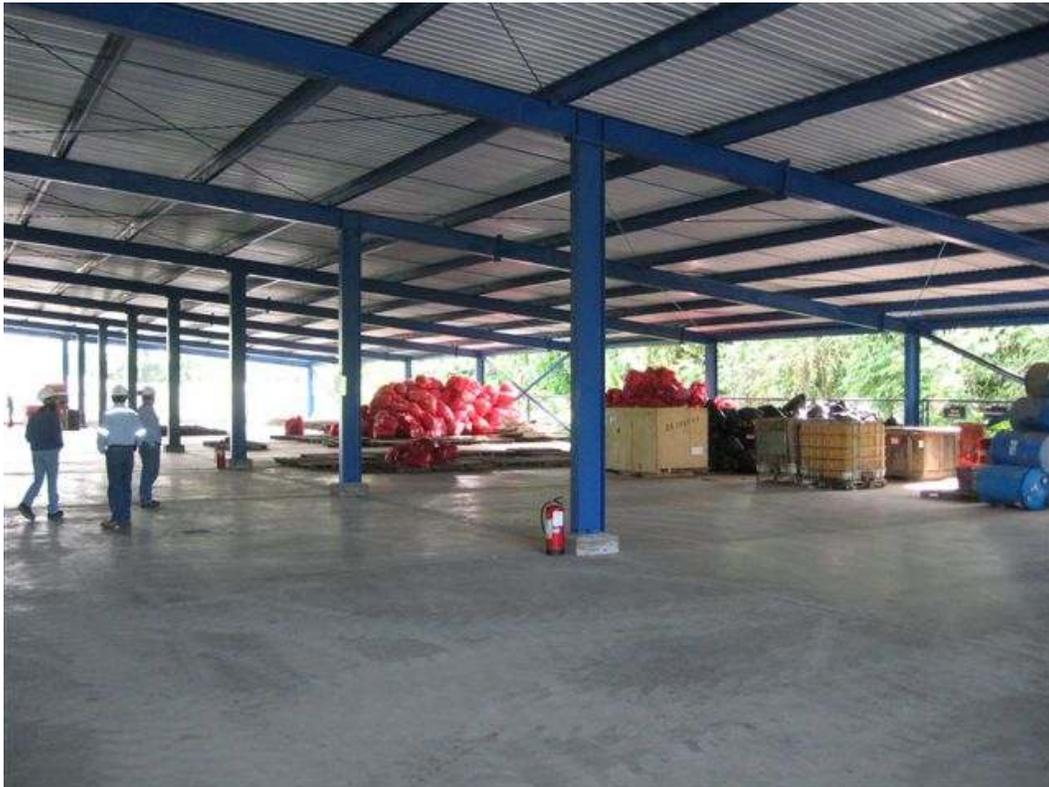
durante el cuarto trimestre del 2007 y actualmente se encuentra operando. Ver Foto 25, Anexo C. El antiguo almacén de residuos será decomisionado trasladándose la compactadora de residuos al nuevo almacén.

Foto 25: Almacén de residuos peligrosos y no peligrosos en las Malvinas.

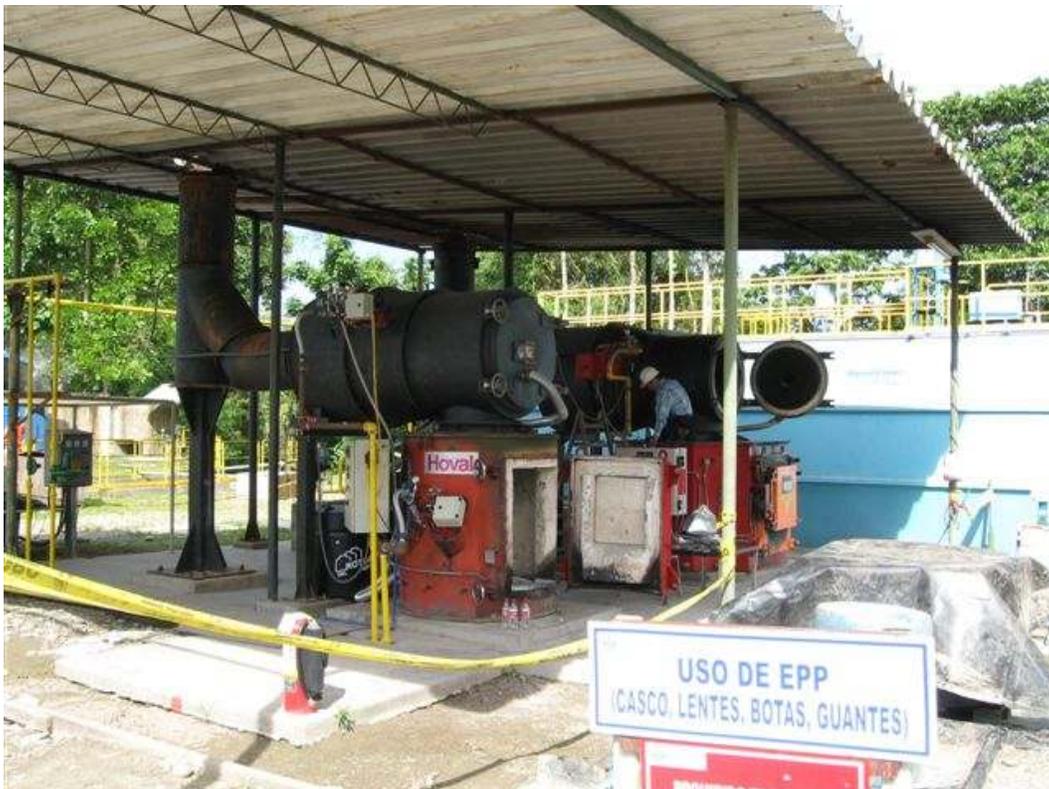
Foto 26: Incineradores mz4 y mz7 marca hoval que cuentan con cámara secundaria y sistema de lavado y filtrado de humos.
