**INFORME DE SUPERVISIÓN AMBIENTAL Y SOCIAL DEL
PROYECTO CAMISEA
SEGUNDO SEMESTRE 2007**

**Informe Preparado Para:
BANCO INTERAMERICANO DE DESARROLLO**

**Preparado Por:
MATRIX SOLUTIONS INC.**

**Julio 2008
Calgary, Alberta**

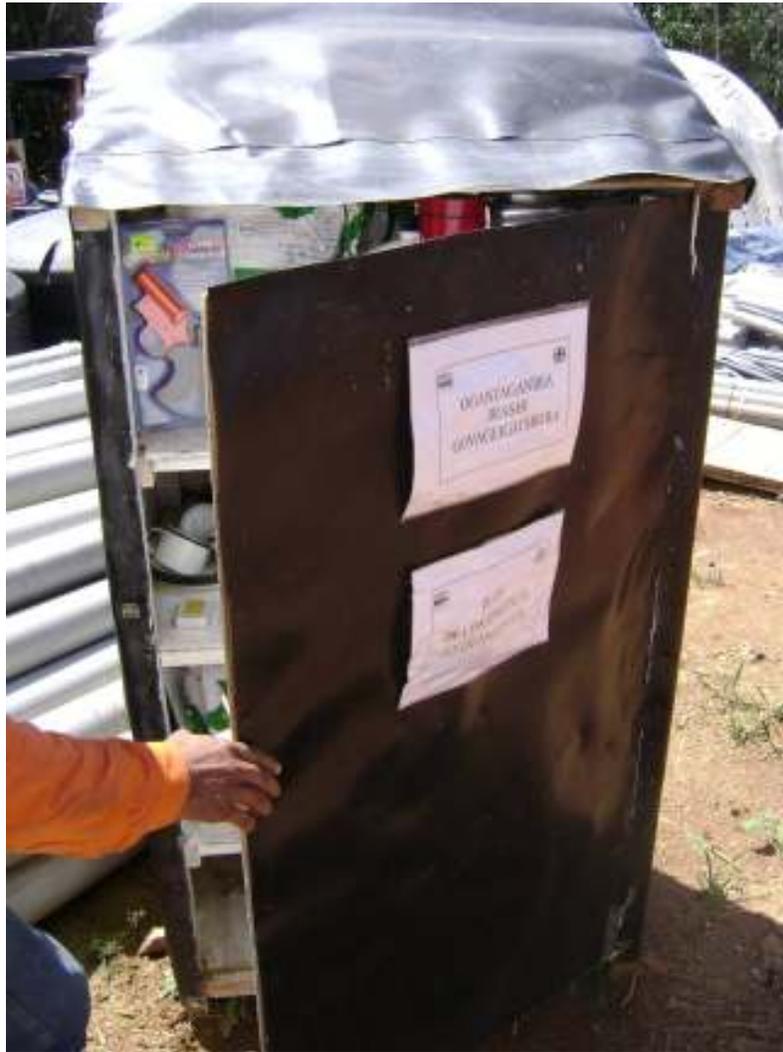
Foto 27: Provisiones y equipo de emergencia para el programa de vigilancia de cuadrillas de mantenimiento en la reserva Nahua-Kugapakori.

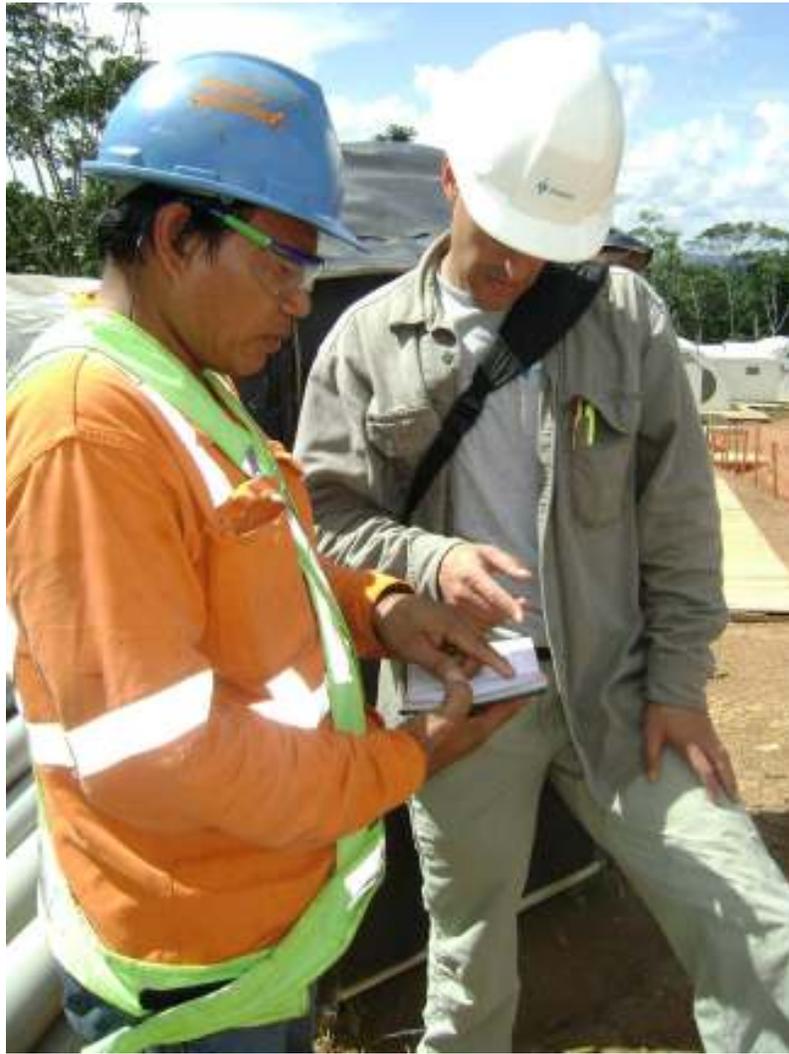
Durante el segundo semestre de 2007 se continuó con el programa con vigías de habla Machiguenga acompañando a las cuadrillas que se internan en la reserva Nahua-Kugapakori a realizar trabajos en la línea de flujo y las plataformas, y con presencia permanente en los campamentos situados en la reserva. En la misión de abril 2008 se visitó el campamento Cashiriari 2 donde se comprobó la existencia del provisiones y equipo de emergencia para el programa (Foto 27, Anexo C) y se revisaron reportes de los vigías. Los vigías registran presencia de fauna e indicios de presencia humana (Foto 28, Anexo C). Durante el periodo no se registraron indicios de presencia humana.

Foto 28: Registro de fauna e indicios de presença humana.

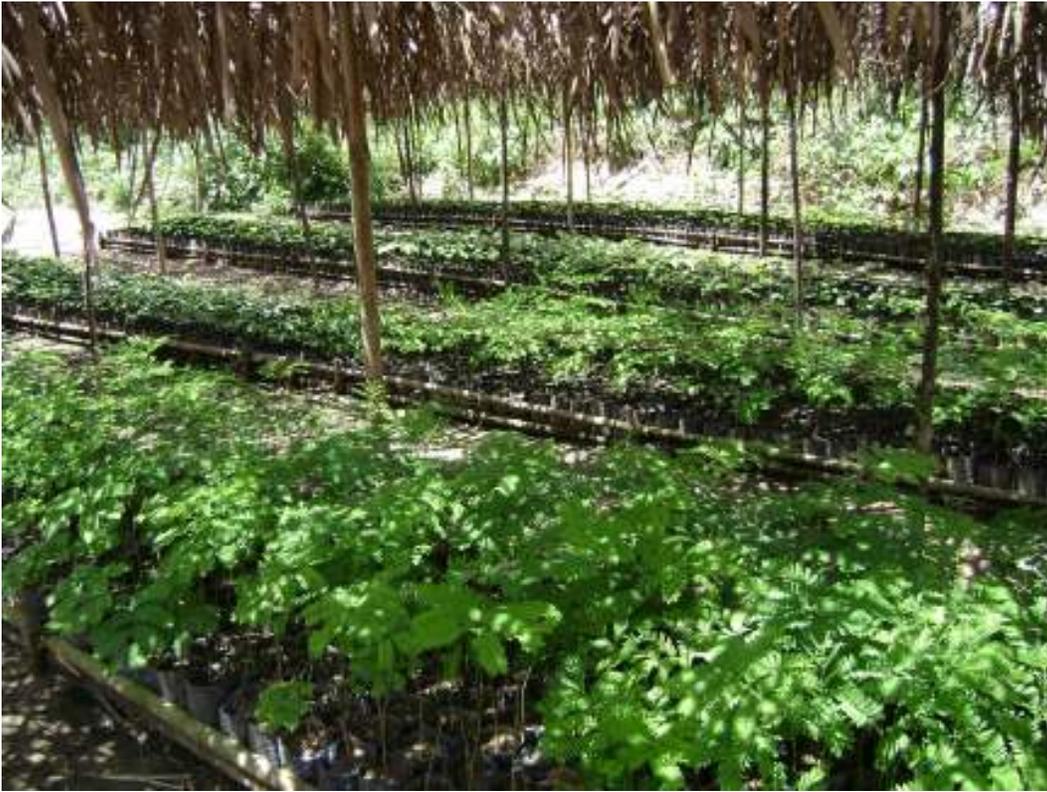
organización. La Foto 29, Anexo C muestra el vivero de Cashiriari. Los plántones serán comprados por Pluspetrol para los programas de revegetación y reforestación.

Foto 29: Vivero de Cashiriari.

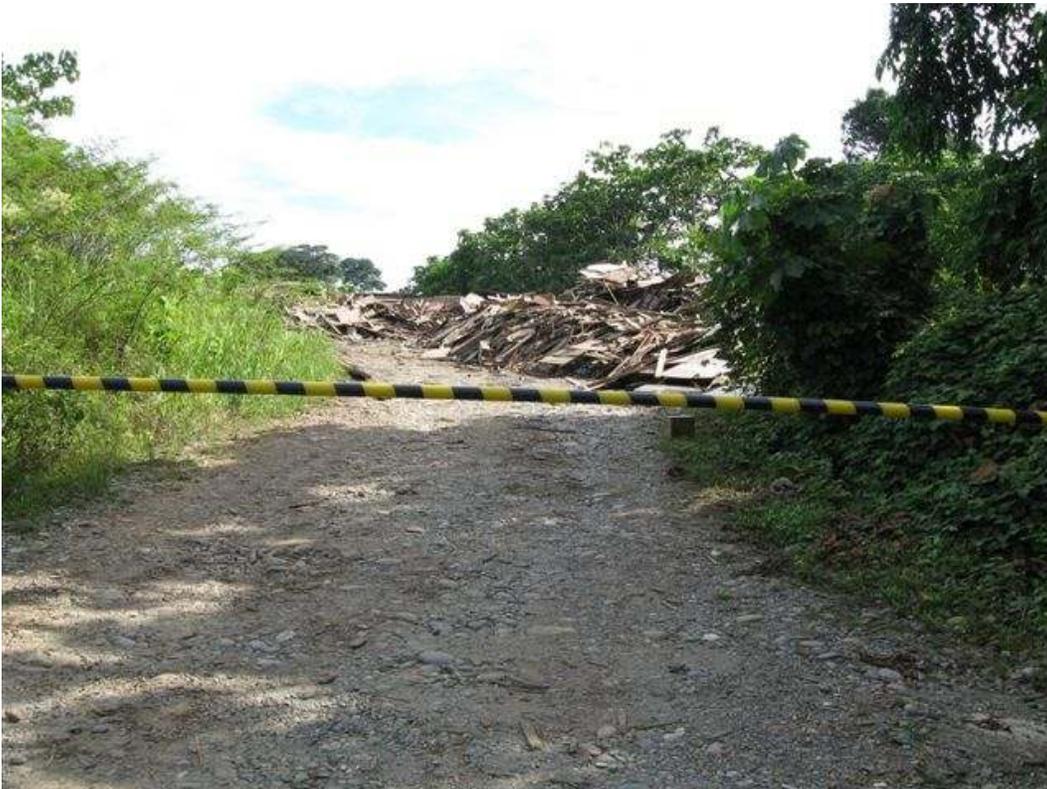
Foto 30: Acopio temporal de restos de madera de los envases de maquinarias y equipos. Pluspetrol evaluara el riesgo de incendios e implementara los medios de extinción que sean necesarios.

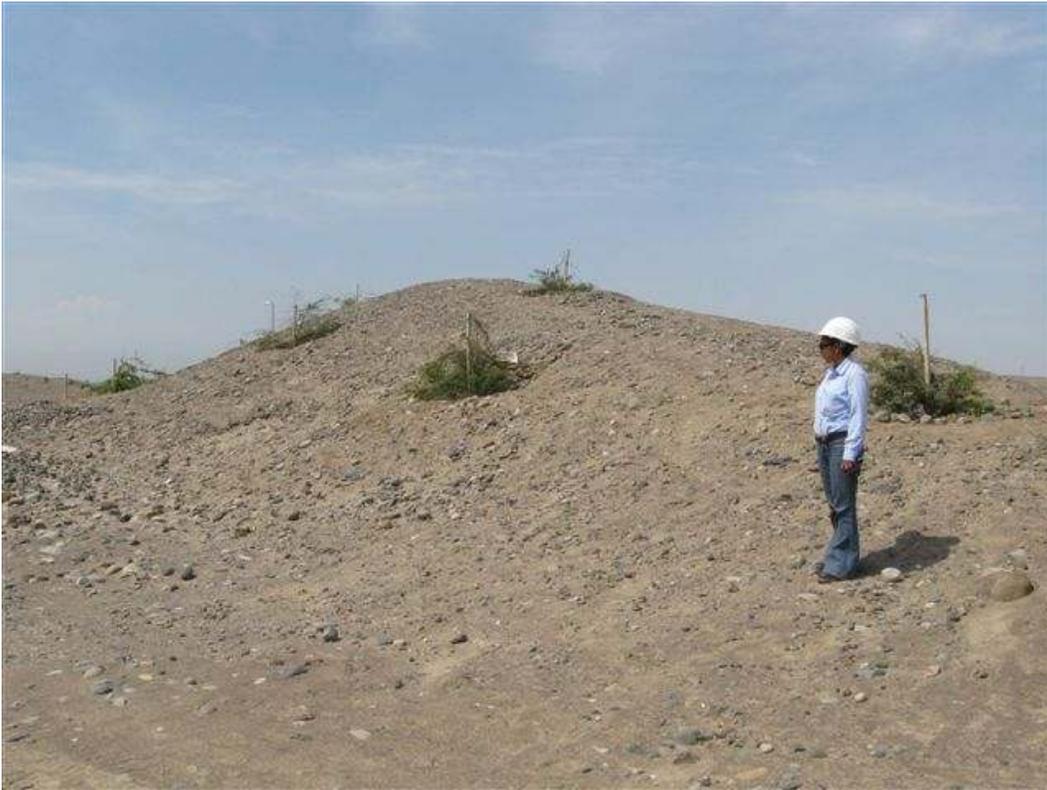
Foto 31: Especies arbóreas plantadas en las dunas se encuentran en buen estado debido a un continuo mantenimiento.

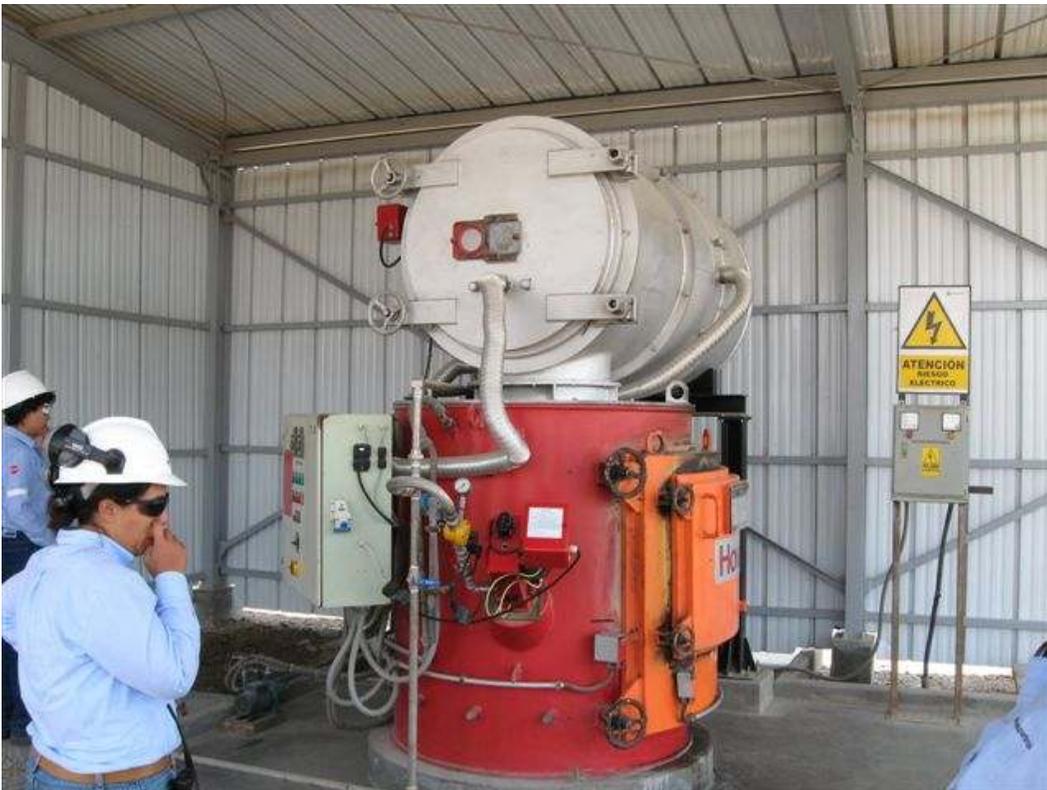
Foto 32: Incinerador de pisco con cámara secundaria.

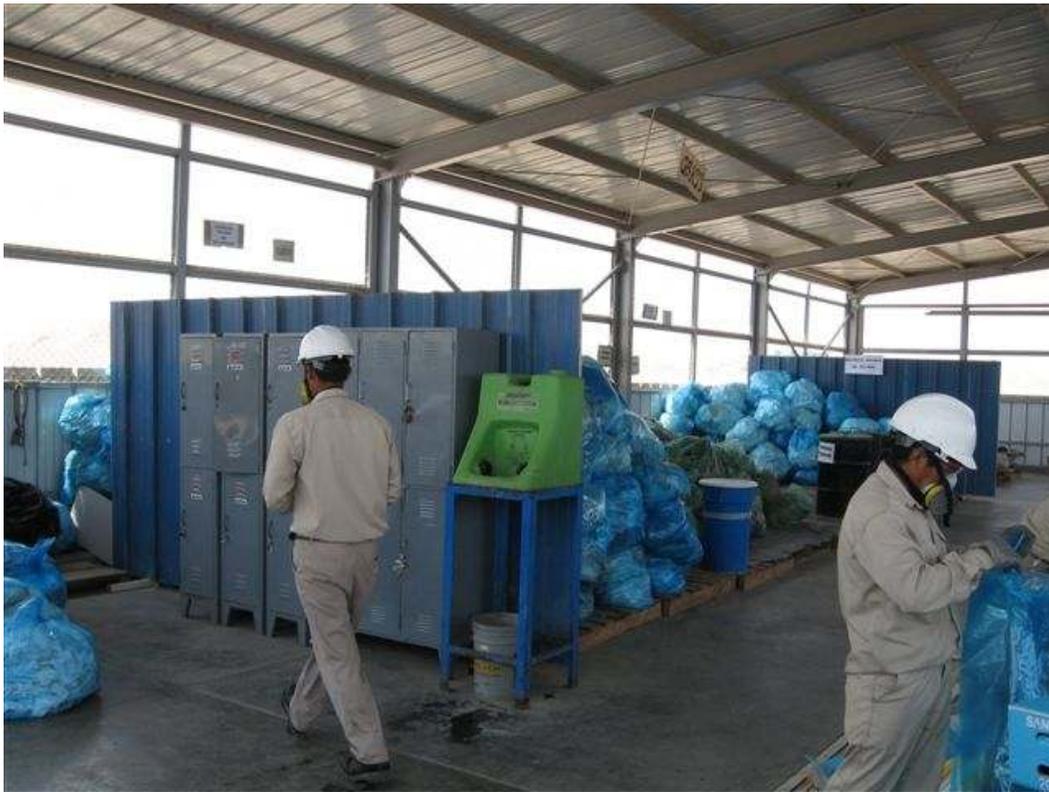
Durante la visita se pudo verificar la terminación de los nuevos almacenes de residuos sólidos y líquidos. Ver Foto 33, Anexo C. Se observó que la calificación de los residuos para su identificación requiere ser mejorada, por ejemplo los lodos de aguas servidas están siendo calificados como exentas de riesgos a la salud sin la respectiva evaluación. Ver Foto 34, Anexo C.

Foto 33: Almacén de residuos sólidos de pisco.

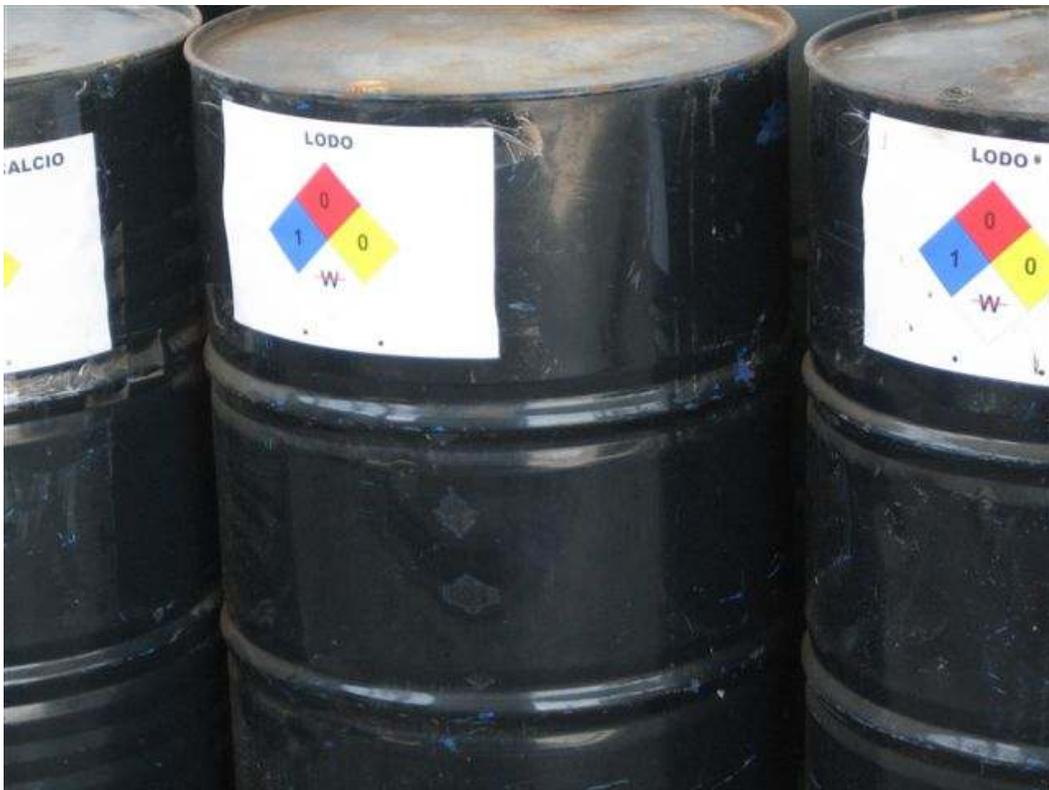
Foto 34: Lodos de aguas servidas calificadas como exentas de riesgos de salud.
