Empresa Estatal de Transporte por Cable "Mi Teleférico"

PARQUE DE LAS CULTURAS Y DE LA MADRE TIERRA

ANEXO 7

METODOLOGÍA PARA LA INTERVENCIÓN DE PATRIMONIO CULTURAL Y NATURAL

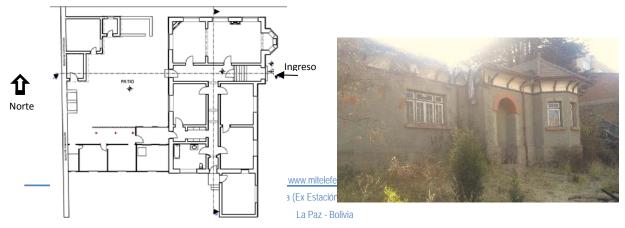
Figura 3.2. Casa patrimonial 3

La casa 2 tiene características formales diferentes, se accede al edificio por un espacio cubierto, al ingresar se llega a un espacio distribuidor a salas, dormitorios, baños y cocina.

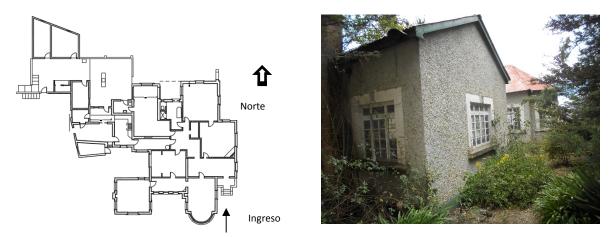
Figura 3.3. Casa Patrimonial 2

Se realizaron varias modificaciones en diferentes periodos, que se evidencian en los diferentes elementos y formas volumétricas, como también de pendientes y estructuras de cubiertas, que en varios sectores ocasionaron problemas de humedad por mala intervención.

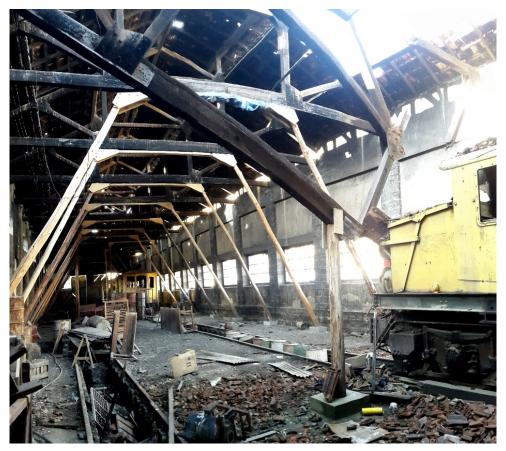
En la actualidad el edificio se halla en abandono, muy deteriorado. Su cubierta de grandes dimensiones ha colapsado en casi en un tercio de la superficie, la techumbre se halla en muy mal estado, las tejas que se conservan aún son de gran calidad, por el año de construcción se estima que este material fue importado. La estructura de cubierta (madera de pino) se halla en proceso de descomposición debido al interperismo y la acción de los nitritos (las defecaciones y nidos de las aves que viven allí). Las acciones vandálicas y el abandono, han contribuido de gran manera al sistemático deterioro, podemos observar la rotura de todos los paños vidriados, gran cantidad de tejas; similar suerte ha sufrido las locomotoras eléctricas (5 piezas) que se hallan en depósito².

Figura 3.4. Vista interior nave central Fuente arch. Arg. Jemio / sep 2017

Según los ensayos realizados en laboratorio acerca de estabilidad de la estructura de cubierta, indican que aun el maderamen estructural se halla en buen estado, pero con acciones oportunas de prevención se puede recuperar gran parte de los elementos (ver el informe técnico al respecto). Preocupa que en el primer tercio de la estructura (con respecto al ingreso Norte), está a punto de colapsar, varias piezas están fracturadas, las correas ya han cedido y se observa una gran deformación visual de la cubierta. También se observa que la viga de arriostre que está apoyada en los muros se halla desplazada y en total deterioro.

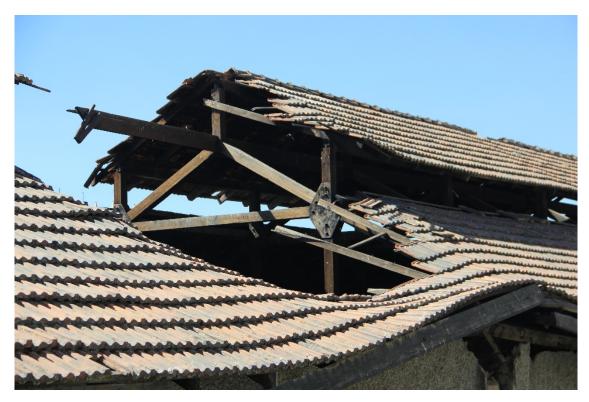
Figura 3.5. Vista exterior del área colapsada Fuente arch. Arq. Jemio / sep 2017

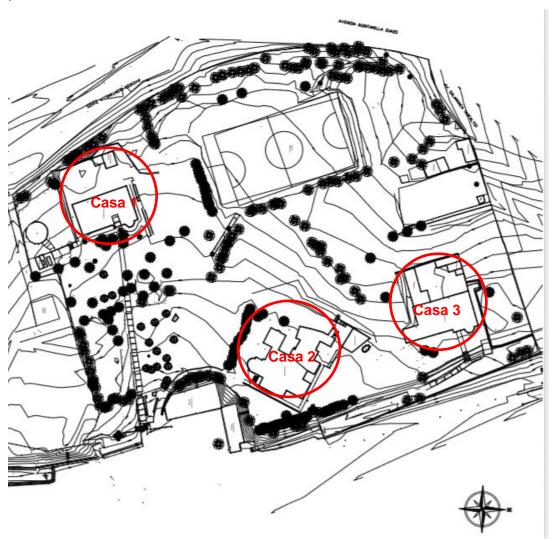
IMAGEN 1. Ubicación de las casas en el sector

Las casas se ubican al noroeste del predio -, sobre una parcela con una superficie aproximada de 15.787 m2, en la ciudad de La Paz, Bolivia. El espacio que las alberga limita al Norte con la empresa de "Pollos Copacabana", al este, se ubica a la vía de acceso que conecta con la avenida Vázquez, pero con una diferencia de alturas de 6 metros aproximadamente, al oeste limita una vía peatonal y al sur las construcciones de varios propietarios que ocupan viviendas que fueron parte del conjunto principal.

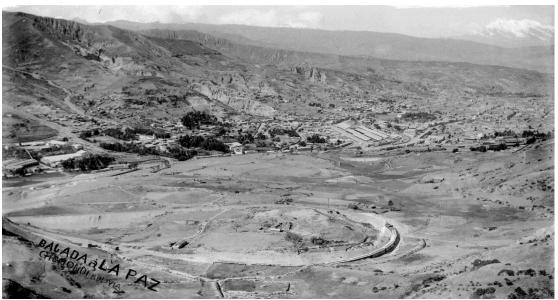
IMAGEN 2. FC Guaqui-La Paz: Vista parcial de la línea eléctrica entre El Alto y La Paz, año estimado 1920

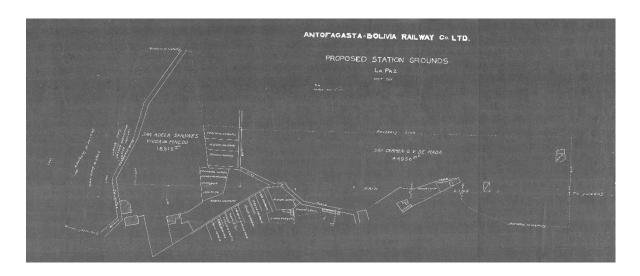
IMAGEN 5. FCAB: Propuesta de expropiación de terrenos para el establecimiento de la Estación La Paz, noviembre de 1910

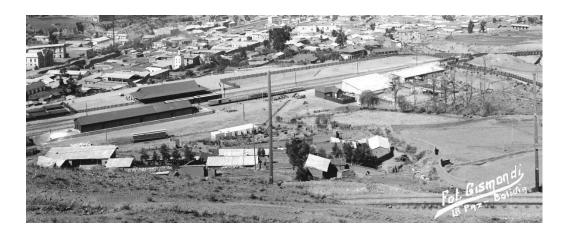
IMAGEN 8. Estación Chijini: Ubicación de instalaciones, año estimado 1915

En el período de construcción de la Estación del FCAB y BRCo., se edificaron viviendas ferroviarias dentro y fuera del recinto. En principio, se creó un conjunto de viviendas para los empleados de la compañía en propiedades que estaban situadas frente a la entrada de la Estación, concretamente entre las calles Muñecas y Pucarani. De acuerdo con el plano de septiembre de 1915, se construyeron cuatro bloques de viviendas: uno para empleados, dos bloques para ingenieros, secretarios e inspectores; y el último para guarda hilos. Estas construcciones fueron de

una sola planta, salvo la casa de ingenieros que estaba formada por una planta baja y un primer piso¹⁶.

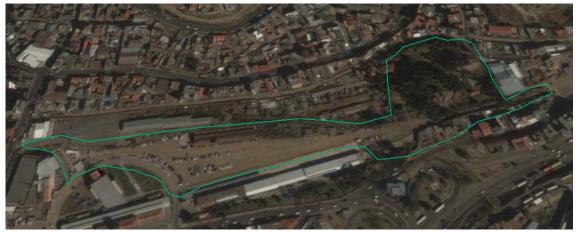
IMAGEN 2. Área del Parque de las Culturas y de la Madre Tierra

El área del proyecto abarca aproximadamente 36,680.0 [m2]; actualmente el área del proyecto es aprovechado como parqueos y depósitos. En la parte Norte, existen tres casas categorizadas como Patrimonio Cultural, las cuales serán refaccionadas y restauradas como espacios de aprendizaje y de representación de las 6 macroregiones de Bolivia. En la IMAGEN 2 se muestra el área definida para el Proyecto.

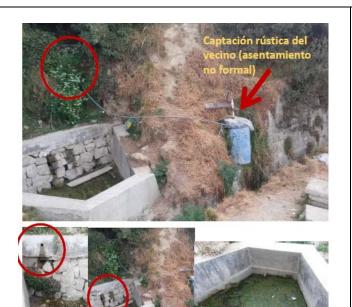
En la IMAGEN 7 se muestra los distintos puntos de afloramiento de agua correspondientes al informe hidráulico del Parque de las Culturas y de la Madre Tierra.

Vertiente que tiene varias venas, que son captadas en una sola infraestructura de hormigón.

El aforo de la vertiente ha dado como resultado un caudal de 0.03 lts/seg (2.9 m³/día) y 0.04 lts/seg (3.8 m³/día) en el pozo excavado realizado para estudio de suelos. En total, se cuenta con aproximadamente 6.7 m³ diarios, suficientes para regar una superficie de 2,220 m² a una tasa de 2 lts/m² (Reglamento Nacional de Instalaciones Sanitarias Domiciliarias).

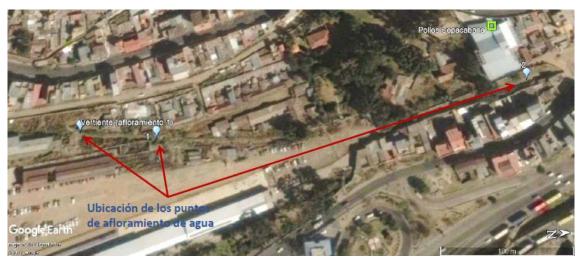
IMAGEN 8. Ubicación de afloramiento de agua

La IMAGEN 8 indica la ubicación de los puntos de agua mencionados. (Informe hidráulico)

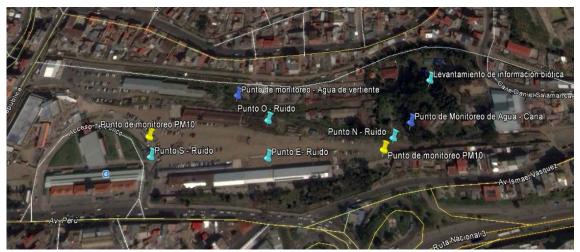
IMAGEN 10. Ubicación de puntos de monitoreo PM10

El programa de medición fue de 1 muestreo por un periodo de 24 horas en 2 puntos establecidos dentro del área del proyecto, tomando como base los límites máximos permisibles desarrollados en el Reglamento en Materia de Contaminación Atmosférica de la ley 1333. Los puntos de monitoreo de PM10 se muestran en la IMAGEN 10.

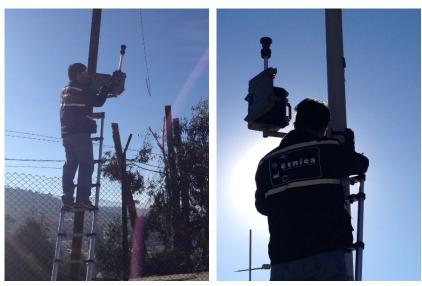
IMAGEN 11. Medición de PM10

Los valores límite de 24 horas de PM10, se ubicaron por debajo de los límites normados en la ley 1333 en los dos puntos de monitoreo. Para los dos indicadores, las concentraciones registradas correspondieron a valores que equivalen a menos del 45% del valor límite respectivo.

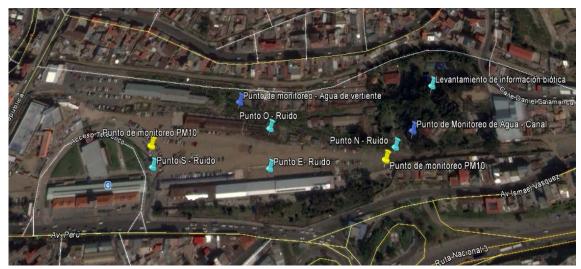
IMAGEN 13. Ubicación de puntos de muestreo

La IMAGEN 13 presenta la localización de los puntos de medición de nivel de presión sonora.

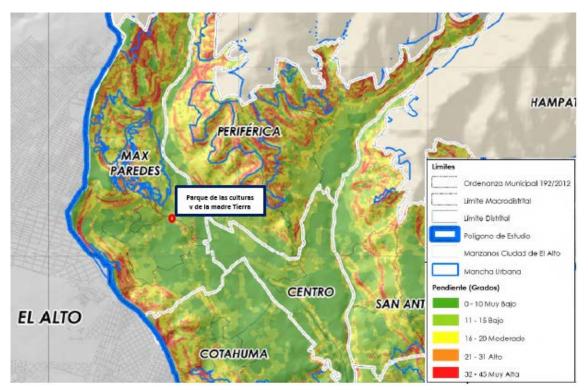
IMAGEN 16. Mapa de pendientes en el área urbana de La Paz **Elaboración:** Oficialía Mayor de Planificación para el Desarrollo OMPD, 2013

La IMAGEN 16 muestra los tipos de pendiente existentes en el área urbana de La Paz, expresado en grados; el área del proyecto refiere a una pendiente baja entre 11 y 15 grados.

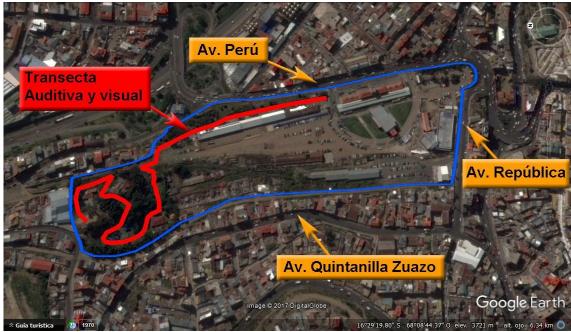
El diseño del muestreo fue mediante una transecta determinada de unos 750 metros de longitud que fue recorrido en un sentido a un promedio de 30 minutos. El trayecto atraviesa las unidades de vegetación que ocupan un área alrededor de una hectárea y media en toda el área de implementación del parque de las culturas y de la madre Tierra. La metodología empleada para la estimación de biodiversidad ornitológica fue por registros auditivos y visuales. El recorrido de la transecta fue realizada dos veces al día, uno temprano en la mañana a partir de las 6:50 horas aproximadamente y otro al atardecer a partir de 16:30 horas. Esto se realizó durante cinco días con un total de 11 muestreos. En cada recorrido es observada la especie y la cantidad de individuos por especies visualizados o escuchados. Cada observación es registrada en la grabadora SONY (ICD-PX820).

IMAGEN 17. Área de implementación del proyecto - polígono azul, área donde se implementará el parque de las culturas y de la madre Tierra - línea roja, transecta auditiva y visual para el registro ornitológico (Recurso Google Earth).

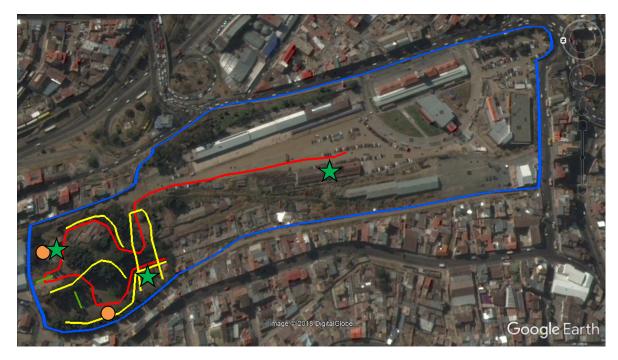
El diseño del muestreo fue mediante una transecta auditiva y visual determinada con una longitud de 650 metros el cual fue recorrido en un sentido a un promedio de 30 minutos, esto permite que se tenga mayor control en no contar más de una vez los individuos de las diferentes especies del lugar. El trayecto atraviesa diferentes unidades de vegetación que presenta el área de implementación del Parque de las Culturas y de la Madre Tierra. También se implementó 4 líneas de trampas Sherman y de golpe para roedores, colocado de redes de neblina para la captura de murciélagos, así también la búsqueda de sus refugios en algunas de las construcciones. Además se colocaron dos trampas cámara para el registro de vertebrados medianos (Fig.2).

IMAGEN 18. Transectas de evaluación. Polígono azul: área donde se implementará el Parque de las Culturas y de la Madre Tierra. Línea roja: transecta auditiva y visual para el registro herpetológico y de murciélagos. Líneas amarillas líneas de trampas Sherman y de golpe para roedores. Puntos naranjas trampas cámara para vertebrados medianos. Líneas verdes redes niebla para murciélagos. Estrellas verdes posibles refugios de murciélagos revisados (Recurso Google Earth).

Búsqueda de refugios - Durante los 4 días de muestreo se realizaron búsquedas de refugios en las casas históricas que se encuentran en estado de abandono (**IMAGEN 18**). Para ello se ingresó al entretecho de dos casas que tenían un acceso (**IMAGEN 20 C**), mediante el uso de una escalera de madera que se encontró en el predio. El galpón (**IMAGEN 18**) fue evaluado a través de los ventanales mediante observación directa y detector acústico durante el día, atardecer y noche. No se tuvo acceso al resto de las construcciones, por lo que la evaluación sólo se realizó mediante detección acústica desde el exterior.

Captura de murciélagos - Para la captura de murciélagos en vuelo libre, se colocaron redes de neblina (2 redes de 12 m de largo por 3 de alto) (IMAGEN 18, IMAGEN 20 A) en lugares donde era más probable capturarlos por presentar recursos alimenticios o agua. Se escogió la cancha de futbol y otro espacio abierto cerca del límite norte del predio (IMAGEN 18) por presentar charcos de agua, vegetación e insectos (que se observaron en el día, pero no así en la noche). Estas redes de neblina permanecieron abiertas desde el atardecer (~7 pm) hasta la medianoche (24:00 hrs) durante 2 noches (9 y 10 de febrero). El 11 de febrero no se abrieron las redes debido a la lluvia. Mediante la detección acústica se buscaron otros sitios apropiados para colocar las redes, pero no se registró actividad.

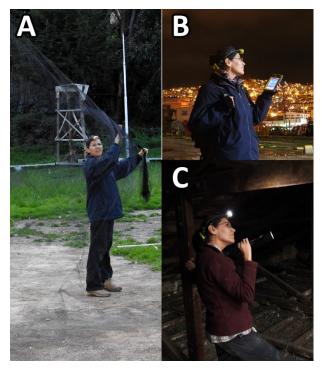
Registro acústico - Los murciélagos utilizan un sistema de radar o ecolocación para ubicarse y capturar a sus presas. Estas llamadas de ecolocación pueden ser registradas, grabadas y analizadas para identificar a las especies que ocupan el espacio aéreo de la zona de estudio y que usualmente son difíciles de capturar con redes de neblina porque vuelan a gran altura. Se usó el sistema de detección acústica Anabat (Titley Electronics) para registrar a los murciélagos desde el atardecer (18:45) hasta la media noche (00:00 hrs) recorriendo todo el predio del Parque de las Culturas y de la Madre Tierra (IMAGEN 18, IMAGEN 20 B) durante 3 noches. El 11 de febrero no se pudo realizar esta actividad debido a la Iluvia. Las llamadas acústicas fueron analizadas usando los programas Analook y Anabat Insight (Titley Electronics) mediante comparaciones con publicaciones y llamadas de referencia.

IMAGEN 20. Registro de murciélagos mediante: A) Redes de neblina. B) registro acústico por Anabat C) búsqueda en posibles refugios como entretechos.

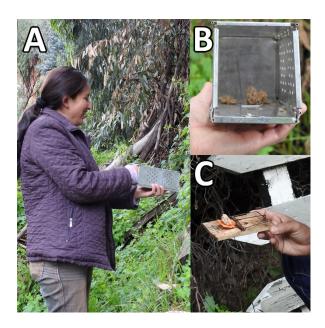
Se colocaron un total de 48 trampas, las cuales fueron revisadas cada mañana para determinar la captura de los pequeños mamíferos y volver a activarlas para la captura siguiente. Posterior a la captura se procedió a tomar los datos de los especímenes para determinar las especies que se encontraron en el lugar, realizando una identificación previa con los caracteres morfológicos externos.

IMAGEN 21. Armado y colocado en líneas de trampas Sherman B) y de golpe C) colocando oferta de comida como atrayente o cebo. Este consta de avena, atún, y esencia de vainilla.

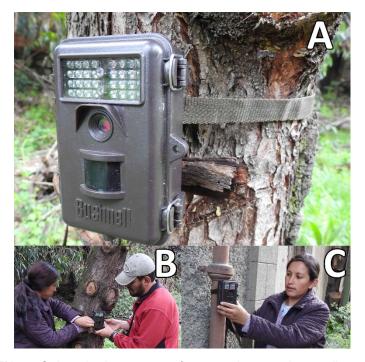
IMAGEN 22. Colocado de trampas cámara en la zona de estudio.

A) Detalle de la trampa cámara instalada. B) Trampa cámara al lado de pequeña cancha de fútbol. C) Trampa cámara colocada al costado de una de las casas históricas.

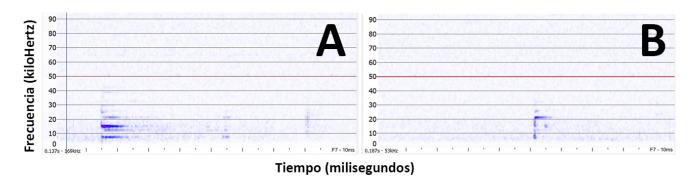
IMAGEN 27. Gráficas de frecuencia vs. tiempo de los pulsos de ecolocación de murciélagos registrados en el espacio aéreo superior. A) Pulso captado el 9 de febrero, de 17 kHz, a hrs. 22:42, B) Pulso captado el 10 de febrero, a 21 kHz, a hrs. 21:01.

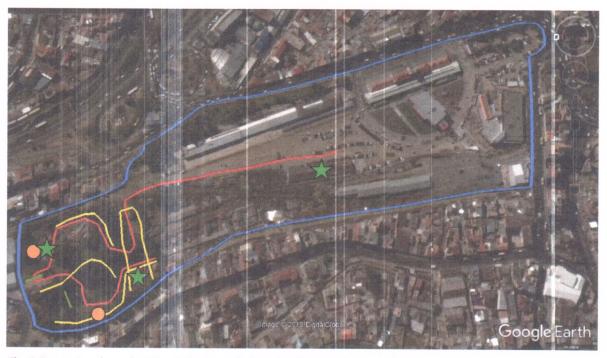
El diseño del muestreo fue mediante una transecta auditiva y visual determinada con una longitud de 650 metros el cual fue recorrido en un sentido a un promedio de 30 minutos, esto permite que se tenga mayor control en no contar más de una vez los individuos de las diferentes especies del lugar. El trayecto atraviesa diferentes unidades de vegetación que presenta el área de implementación del Parque de las Culturas y de la Madre Tierra. También se implementó 4 líneas de trampas Sherman y de golpe para roedores, colocado de redes de neblina para la captura de murciélagos, así también la búsqueda de sus refugios en algunas de las construcciones. Además se colocaron dos trampas cámara para el registro de vertebrados medianos (Fig.2).

Fig. 2 Transectas de evaluación. Polígono azul: área donde se implementará el Parque de las Culturas y de la Madre Tierra. Línea roja: transecta auditiva y visual para el registro herpetológico y de murciélagos. Líneas amarillas líneas de trampas Sherman y de golpe para roedores. Puntos naranjas trampas cámara para vertebrados medianos. Líneas verdes redes niebla para murciélagos. Estrellas verdes posibles refugios de murciélagos revisados (Recurso Google Earth).

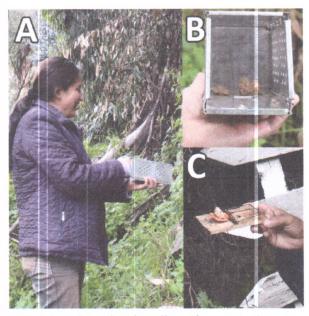
Se colocaron un total de 48 trampas, las cuales fueron revisadas cada mañana para determinar la captura de los pequeños mamíferos y volver a activarlas para la captura siguiente. Posterior a la captura se procedió a tomar los datos de los especímenes para determinar las especies que se encontraron en el lugar, realizando una identificación previa con los caracteres morfológicos externos.

Fig. 5 Armado y colocado en líneas de trampas Sherman B) y de golpe C) colocando oferta de comida como atrayente o cebo. Este consta de avena, atún, y esencia de vainilla.

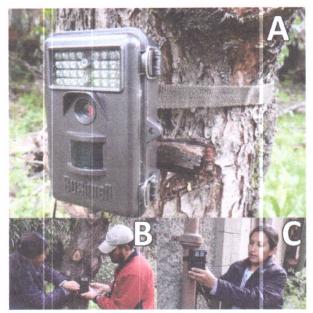
Para el registro de los vertebrados medianos se colocó dos trampas cámara Bushnell (Fig. 6 A) con el formato de filmación, los cuales se activan mediante sensores de movimiento. Estas trampas cámara estuvieron activas las 24 horas del día, durante 3 noches. Con la capacidad de registrar de día y de noche la actividad dentro de su campo visual.

Los sitios en que se decide colocar las trampas cámara (Fig. 6 B y C) dependerán de ciertos factores en la forma del terreno, y de la experiencia de los investigadores para considerar dónde y cómo se colocarán estas trampas.

Fig. 6 Colocado de trampas cámara en la zona de estudio. A) detalle de la trampa cámara instalada. B) Trampa cámara al lado de pequeña cancha de futbol. C) Trampa cámara colocada al costado de una de las casas históricas.

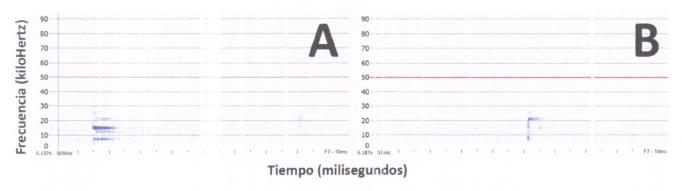
Fig. 9 Graficas de frecuencia vs. tiempo de los pulsos de ecolocación de murciélagos registrados en el espacio aéreo superior. A) Pulso captado el 9 de febrero, de 17 kHz, a hrs. 22:42, B) Pulso captado el 10 de febrero, a 21 kHz, a hrs. 21:01.

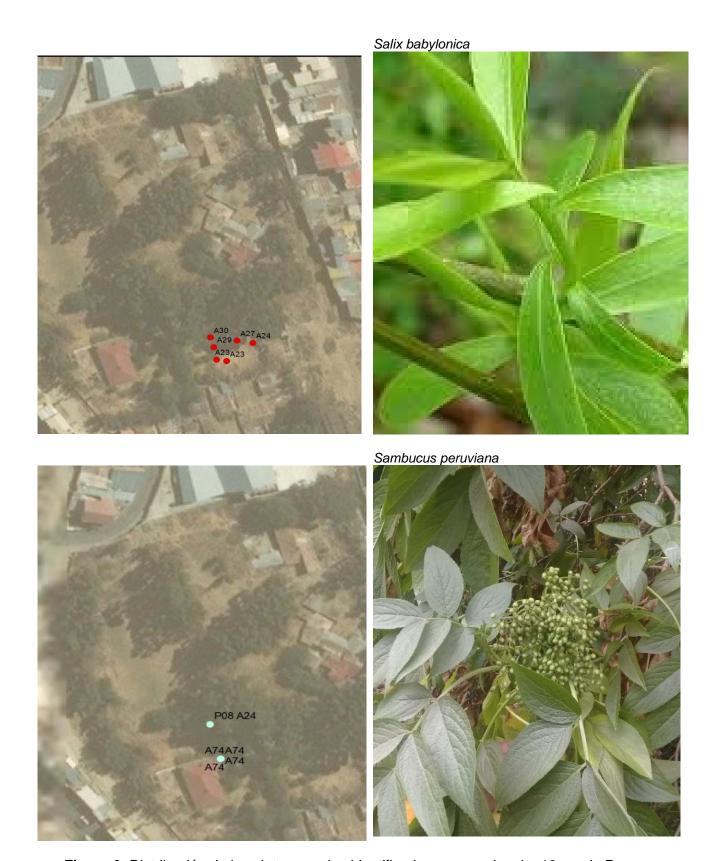
Figura 3. Distribución de las siete especies identificadas mayor o igual a 10 cm de Dap.

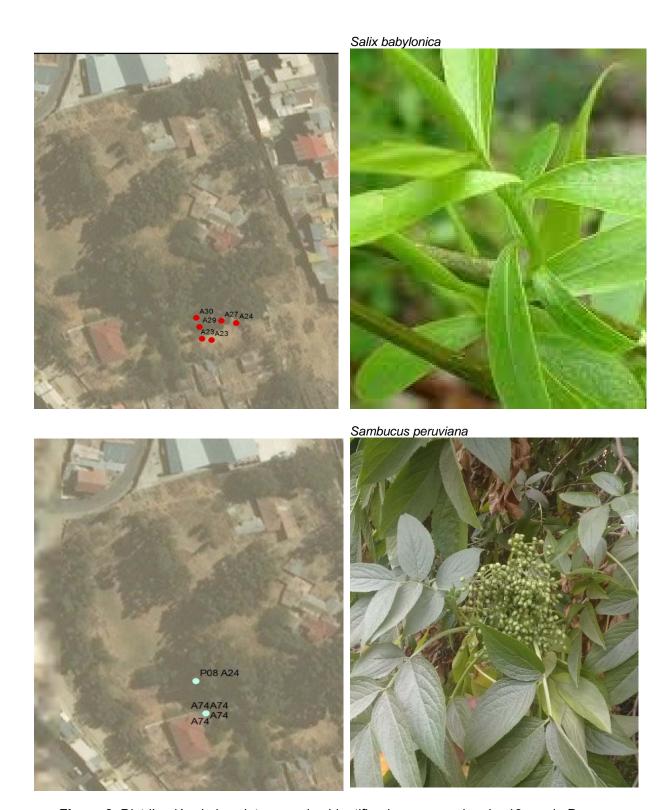
Figura 3. Distribución de las siete especies identificadas mayor o igual a 10 cm de Dap.

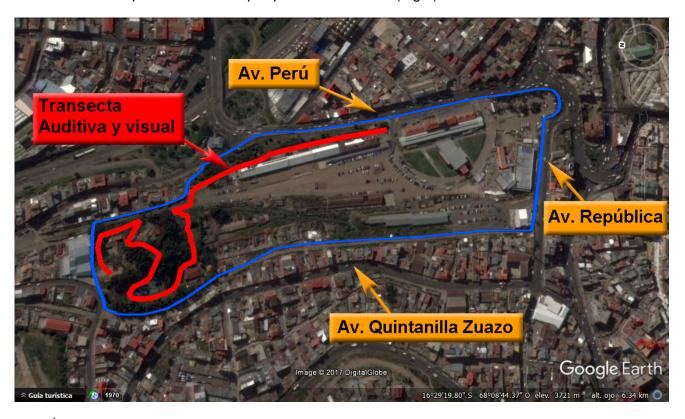
Fig. 2 Área de implementación del proyecto, polígono azul, área donde se implementará el parque de las culturas, línea roja, transecta auditiva y visual para el registro ornitológico (Recurso Google Earth).

El diseño del muestreo fue mediante una transecta determinada de unos 750 metros de longitud el cual fue recorrido en un sentido a un promedio de 30 minutos, esto permite que se tenga mayor control en no contar más de una vez los individuos de las diferentes especies del lugar. El trayecto atraviesa las unidades de vegetación que ocupan un área alrededor de una hectárea y media en toda el área de implementación del parque de las culturas (Fig.2).

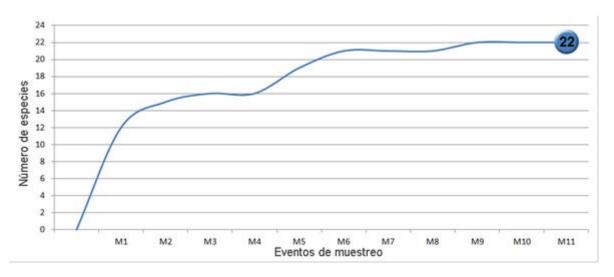
La curva de acumulación de especies muestra que a partir de los 11 muestreos la curva casi alcanza su asíntota, lo que indica que para esta temporada estamos cerca de haber registrado la totalidad de especies en la zona. Pero si hacemos un análisis de predicción de CAO-1 el valor obtenido es de 26.67, lo que significa que según los registros realizados se estimaría que en la zona haya un total de 26 especies de aves (Fig. 3).

Fig. 3 Curva de acumulación de especies para un esfuerzo de 11 muestreos y 05:32:00 hrs/hombre de esfuerzo

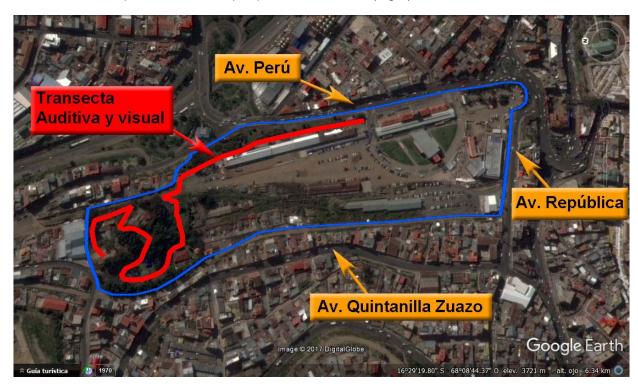
Fig. 2 Área de implementación del proyecto, polígono azul, área donde se implementará el parque de las culturas, línea roja, transecta auditiva y visual para el registro ornitológico (Recurso Google Earth).

El diseño del muestreo fue mediante una transecta determinada de unos 750 metros de longitud el cual fue recorrido en un sentido a un promedio de 30 minutos, esto permite que se tenga mayor control en no contar más de una vez los individuos de las diferentes especies del lugar. El trayecto atraviesa las unidades de vegetación que ocupan un área alrededor de una hectárea y media en toda el área de implementación del parque de las culturas (Fig.2).
