**ESTUDOS E PLANOS PARA A RECUPERAÇÃO AMBIENTAL E REQUALIFICAÇÃO URBANÍSTICA
DA BACIA DO SÃO RAIMUNDO E DOS PROJETOS EXECUTIVOS DO IGARAPÉ DO SÃO
RAIMUNDO, PARA O TRECHO COMPREENDIDO ENTRE A AV. KAKO CAMINHA E A SUA
FOZ NO RIO NEGRO, EM MANAUS - AMAZONAS.**

PROSAMIM III – IGARAPÉ SÃO RAIMUNDO PROJETO EXECUTIVO

**IGARAPÉ SÃO RAIMUNDO
ESTUDO PRÉVIO DE IMPACTO AMBIENTAL - EPIA**

ESTUDO PRÉVIO DE IMPACTO AMBIENTAL

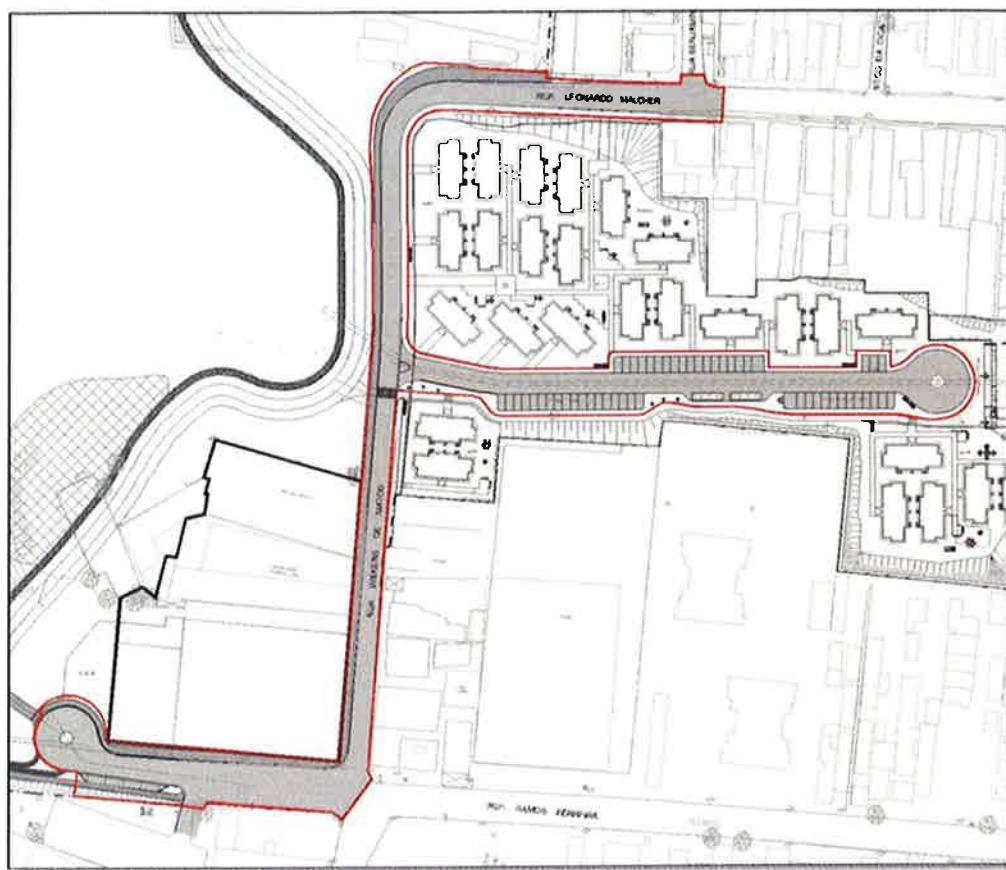
Figura 3: Ligação Viária Rua Wilkens de Matos x Ramos Ferreira

Para as Obras do 1º Ano foram projetados 0,58 km de vias incluindo 385 metros de viário urbano e 190 metros de viário da Quadra Bairro Aparecida 4. As vias locais para veículos automotores têm o objetivo de conectar o projeto a malha viária existente e servir de acesso a Quadra Bairro projetada.

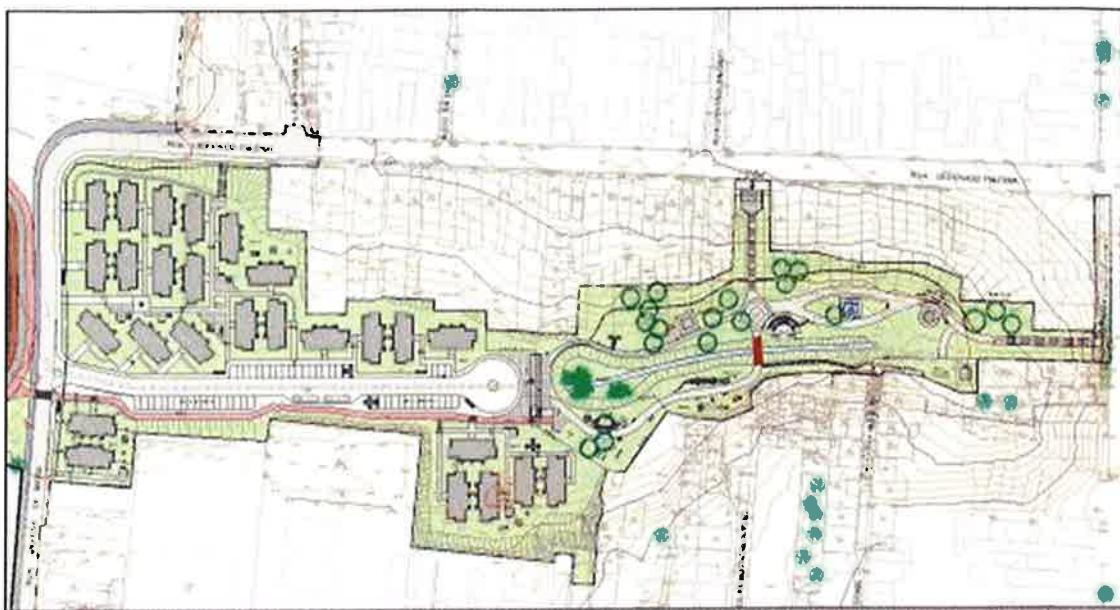
Figura 8: Quadra Bairro 04 – Aparecida

Na área das Obras do 1º Ano serão implantadas as Quadras Bairro 3 e 4 - Aparecida (Figura 7) com 198 unidades habitacionais, distribuído em 33 blocos de 3 pavimentos, com 6 unidades habitacionais e com 9.504,00 m² de área total construída.

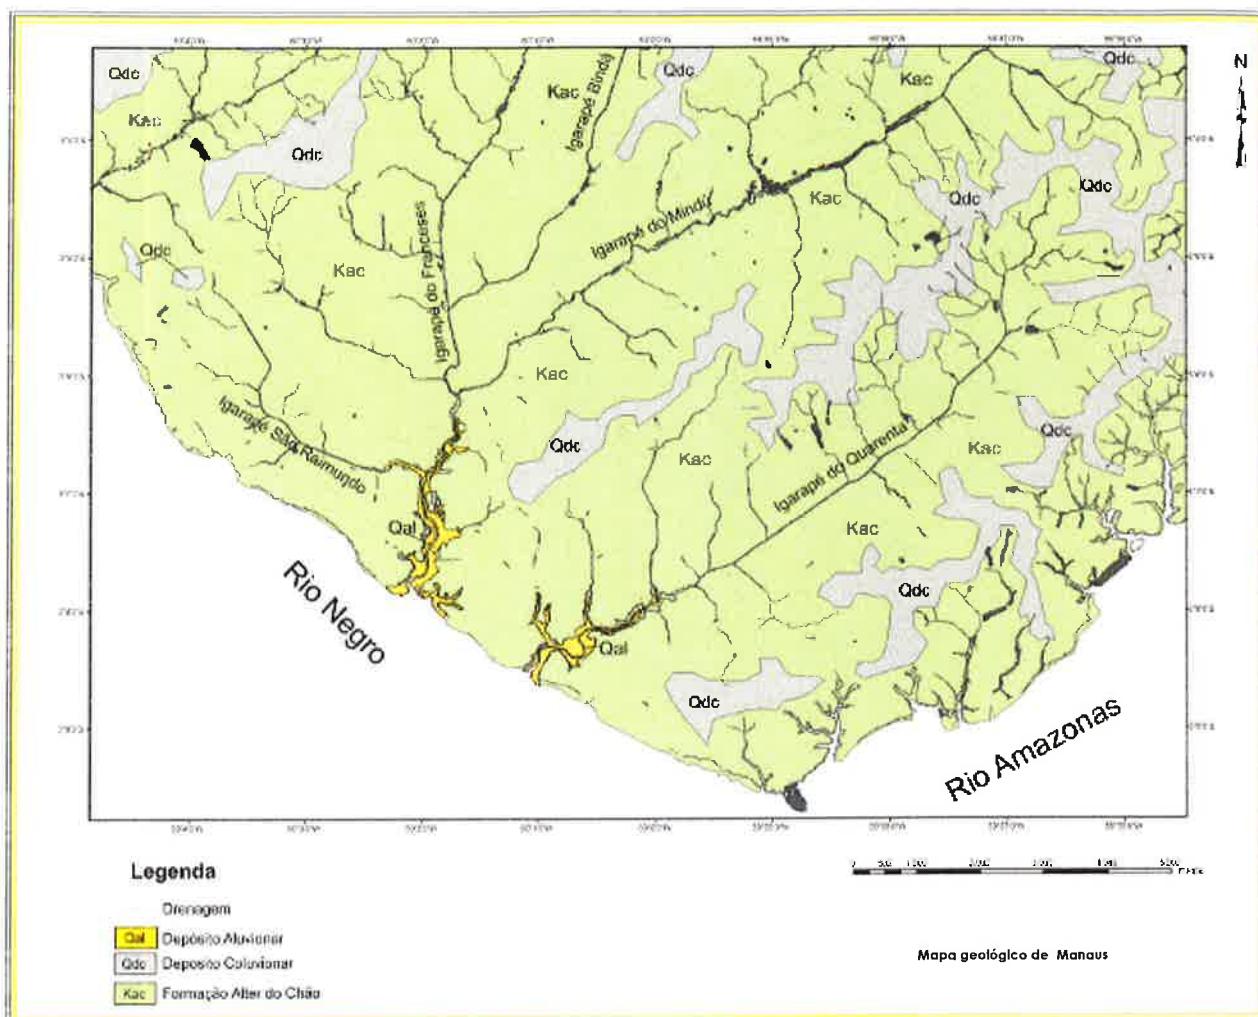
Figura 11. Mapa Geológico da Cidade de Manaus.

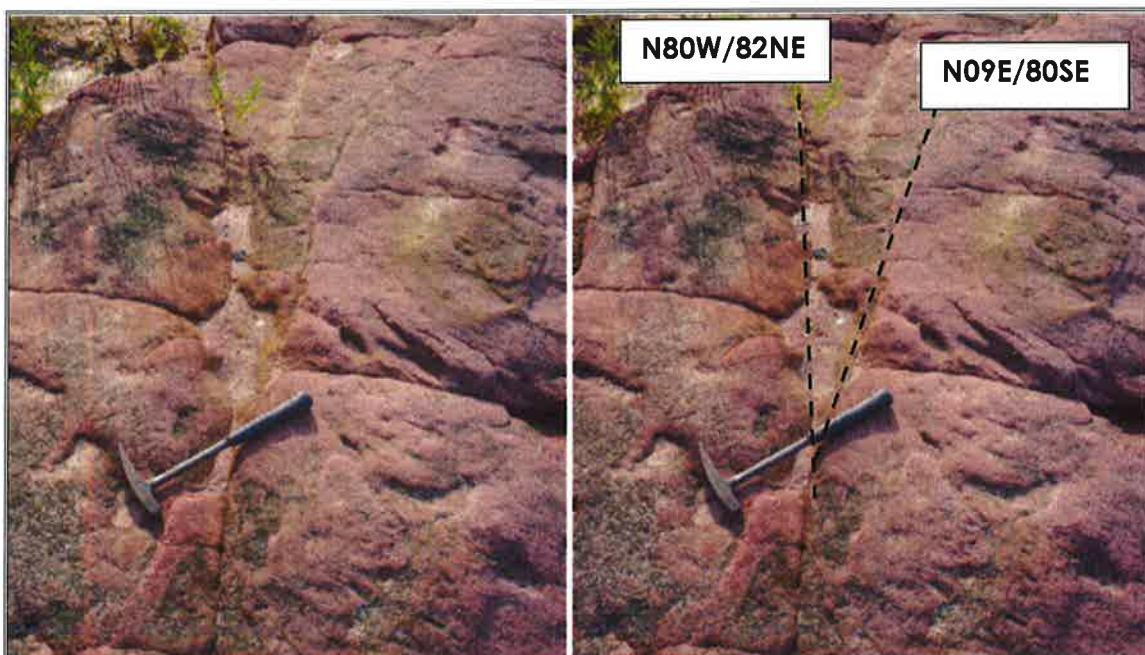
Figura 13. Ocorrência de fraturamento conjugado em bloco de Arenito Manaus aflorante na orla fluvial do bairro São Raimundo.

O Arenito Manaus apresenta um padrão significativo de fraturas, conforme observado nas figuras 09 e 10. Predominam fraturas nas direções N-S, NE-SW, NW-SE e também E-W. Conforme Silva (2005) é possível que a ocorrência de zonas de fraquezas nas rochas e nos sedimentos permita a ativação dos processos erosivos, como desmoronamentos das margens ou o deslizamento de encostas. Tal fator considera-se como aditivo aos fatores erosivos já compreendidos para a região, que são a erosão fluvial das margens e os processos erosivos antrópicos.

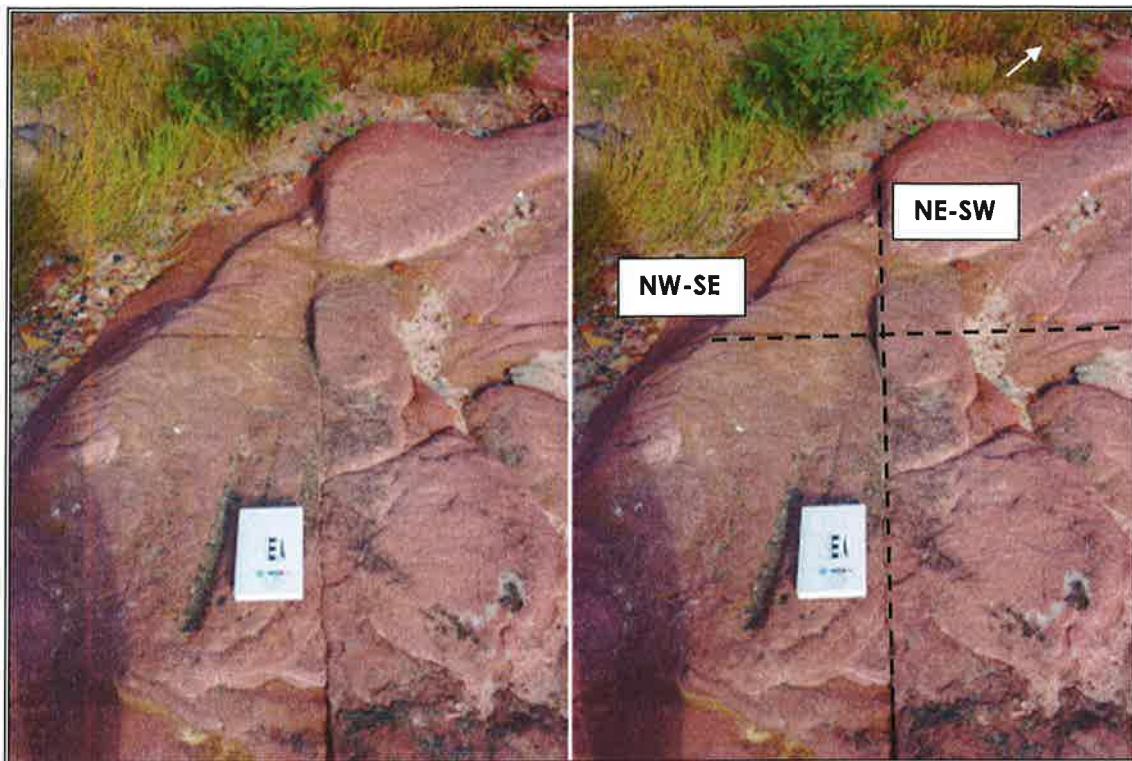
Figura 14. Ocorrência de fraturas ortogonais no Arenito Manaus de orientação NW-SE/ NE-SW (orla fluvial do bairro São Raimundo).

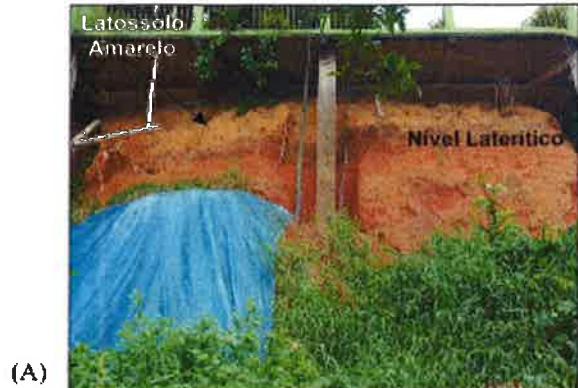
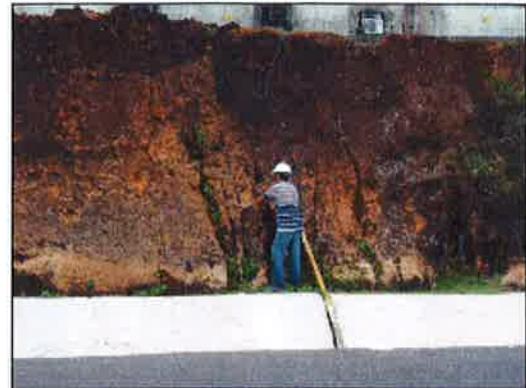
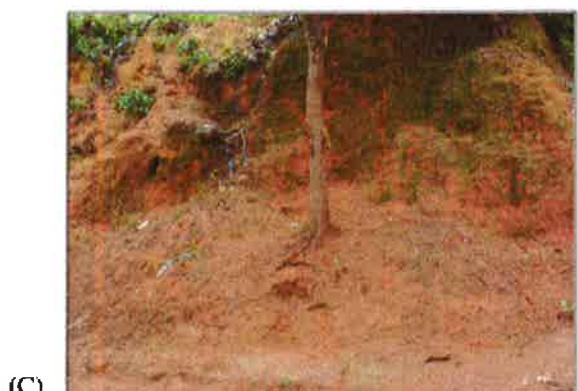
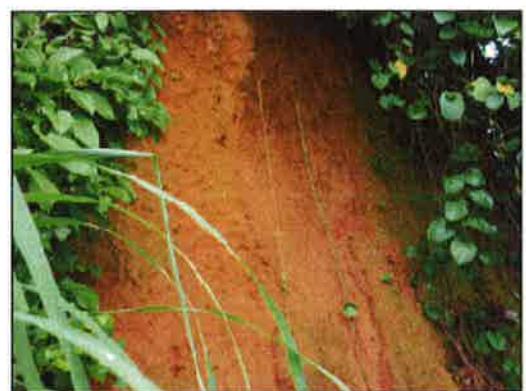
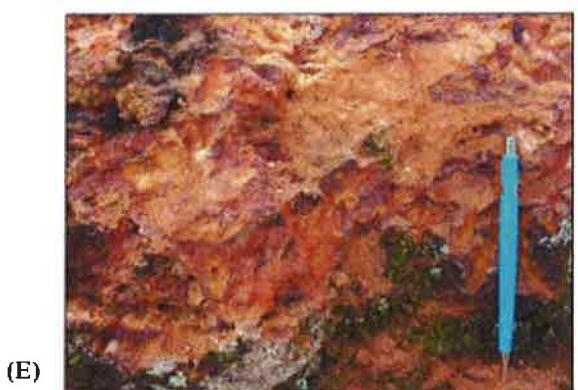
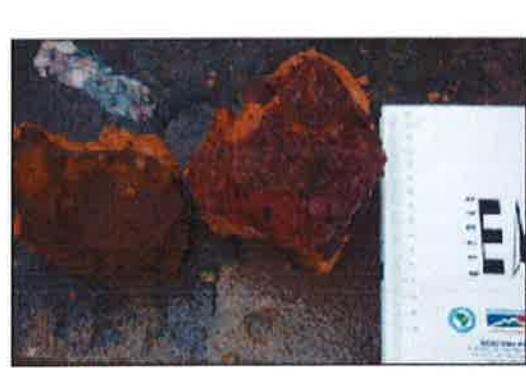
Figura 15. Latossolo Amarelo desenvolvido sobre a Formação Alter do Chão, contendo horizontes lateríticos.

(A) e (B) Orla do bairro São Raimundo; (C) Av. Kako Caminha; (D) Concreções lateríticas em material do tipo argilo-arenoso; (E) e (F) Crostas lateríticas do tipo ferruginosa, composta por blocos e fragmentos de óxido ou hidróxido de ferro.

Na sequência de fotografias da figura 13 observa-se solo aluvial desenvolvido nas margens do igarapé São Raimundo, imediações do Porto da Marinha. Nesse perfil pode ser notada a pouca espessura do solo, pardo-acentado, com matéria orgânica no topo, em contato nítido com argissolos da Formação Alter do Chão. Por fim, a sequência mostra neossolo quartzarênico hidromórfico, com textura arenosa, tonalidade pardo-acentuada a marrom, na região do bairro São Raimundo, demonstrando a distribuição dessa classe de solo ao longo da planície aluvial da microbacia do São Raimundo.

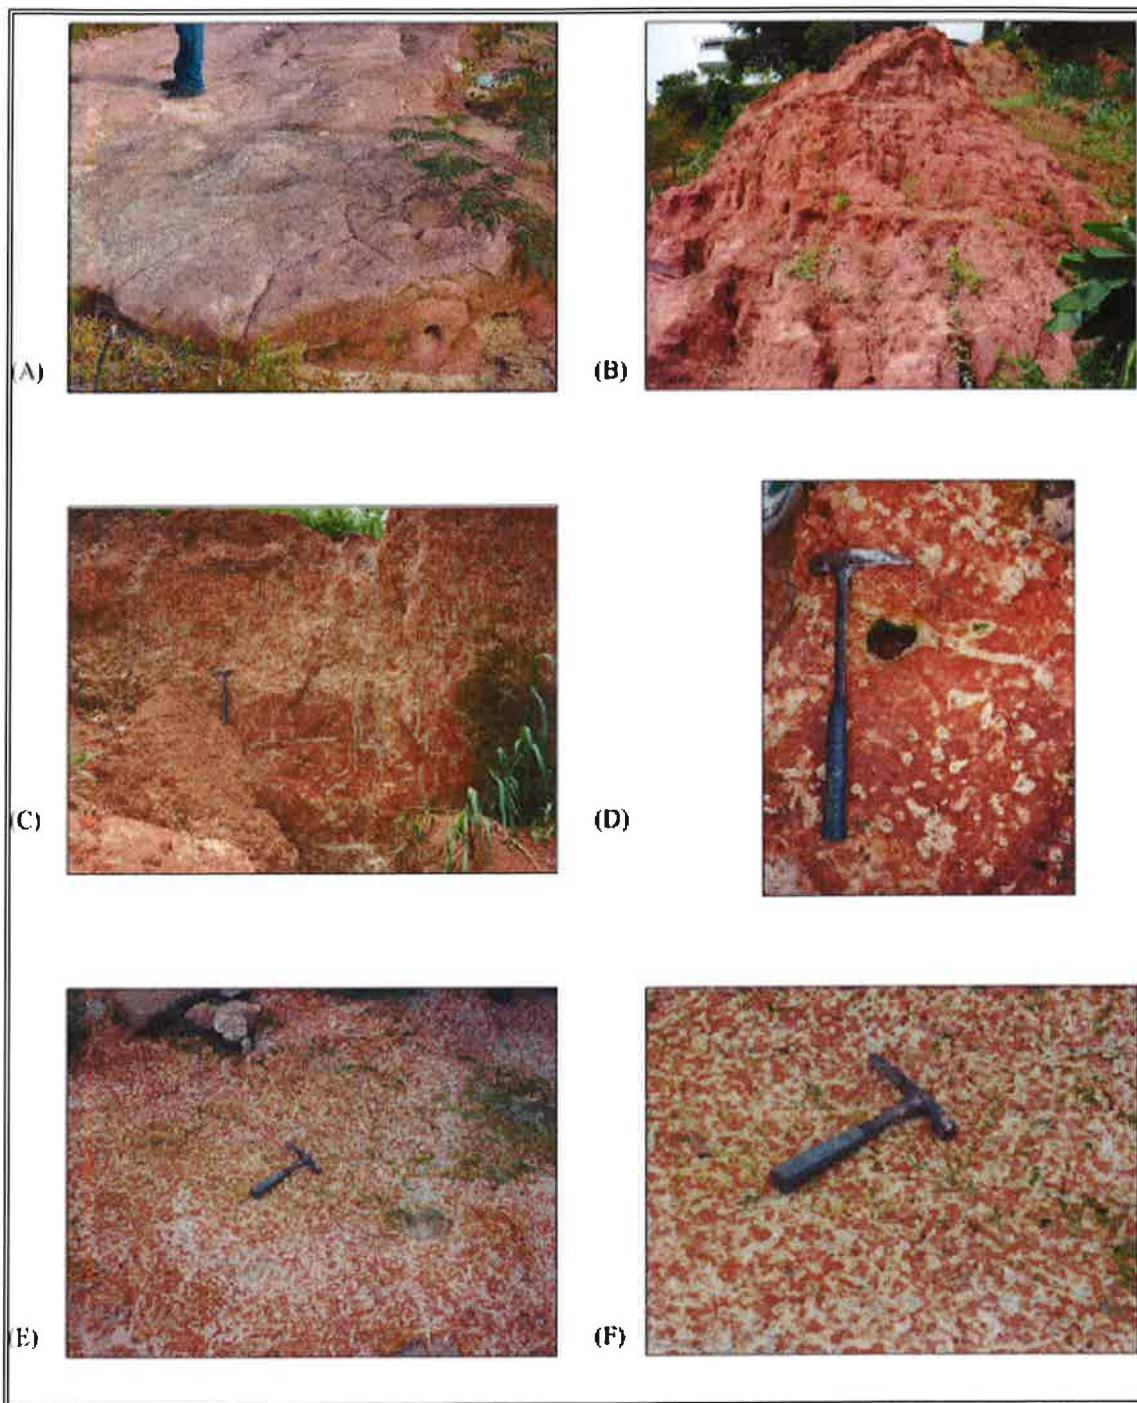
Figura 16. Horizontes lateríticos em litótipos da Fm Alter do Chão

(D) Formação de argilominerais (caulinita);
 (E) e (F) Horizonte mosqueado observado na orla do São Raimundo e na área do igarapé São Vicente.

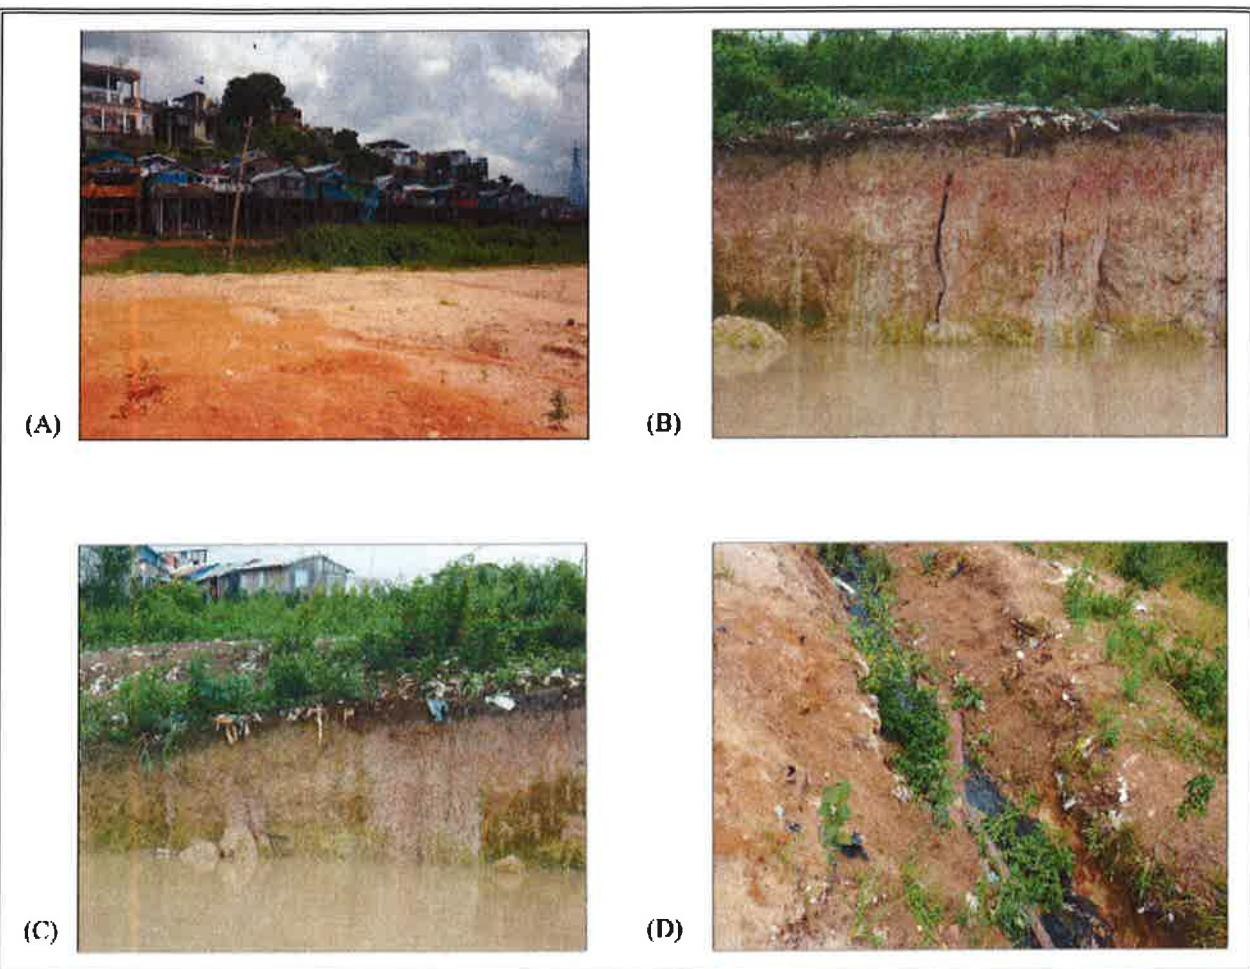
Figura 17. Neossolos quartzarénicos observados na área de estudo. (A) Orla do bairro São Raimundo; (B) e (C) Porto da Marinha; (D) Margem do Rio Negro no bairro São Raimundo.

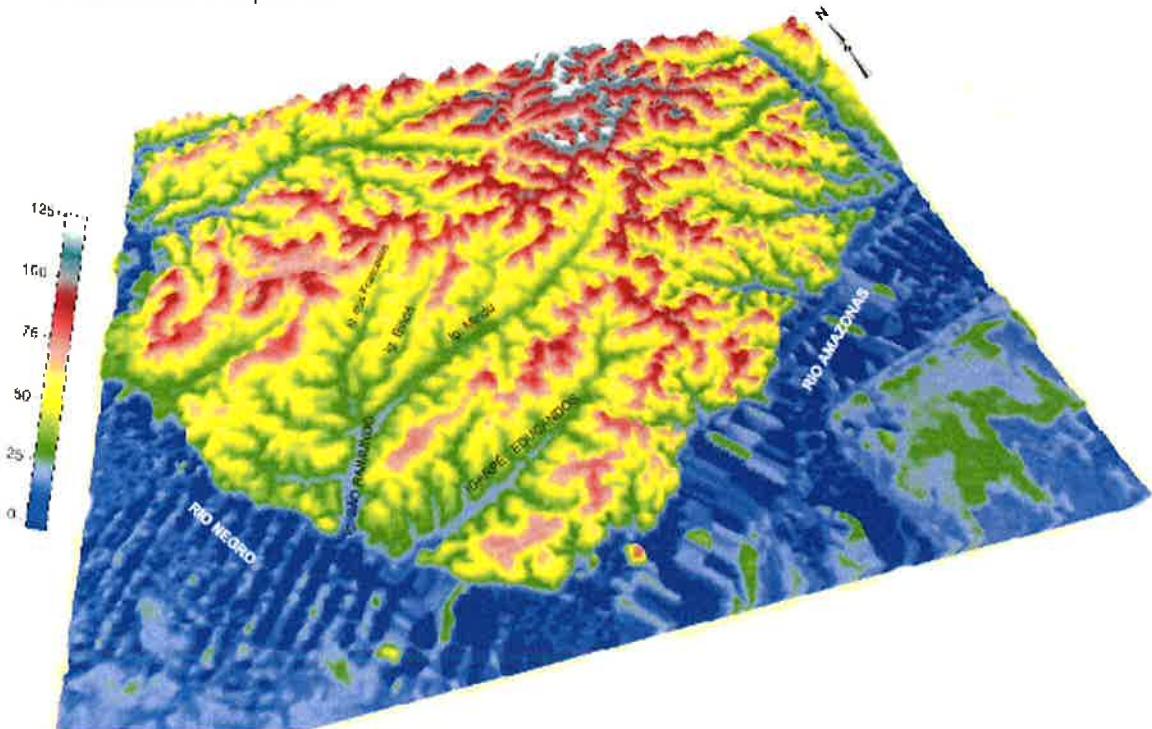
Figura 18. Modelo 3-D SRTM da NASA. As superfícies mais altas, em torno de 100 metros, estão situadas a norte da área de estudo, na região de cabeceira das drenagens da bacia do São Raimundo. Na área da foz desse rio domina o nível topográfico de 50 metros. A margem dessa superfície com o rio Negro é abrupta marcada por um relevo do tipo “falésia fluvial”.

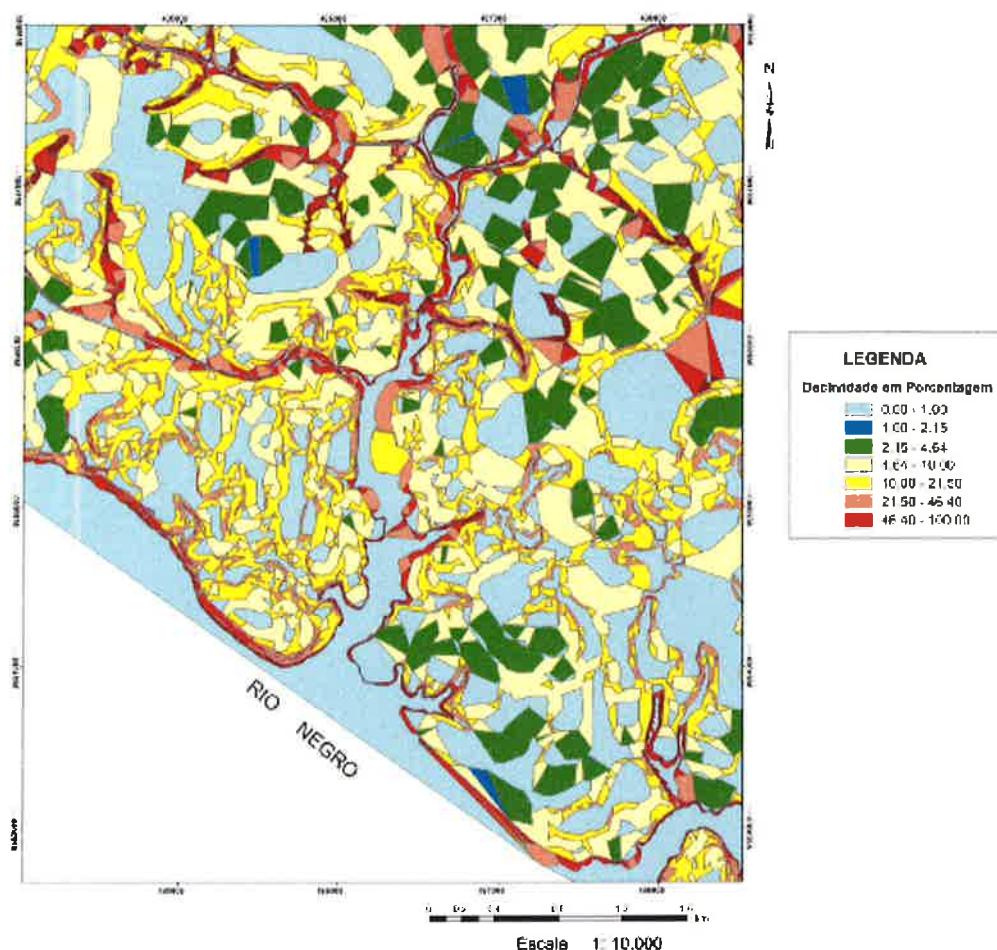
Figura 20. Mapa de declividade da bacia hidrográfica do igarapé São Raimundo (escala 1: 10.000).

Na orla do rio Negro, as margens são do tipo falésias fluviais (A e B), onde a movimentação de massa é comum. Isso resulta do declive acentuado nessas margens na (C), onde há necessidade da contenção geralmente com sacos de ráfia e/ou muros de arrimo (D). Já no vale domina a agradação com formação de planície (E) e (F).

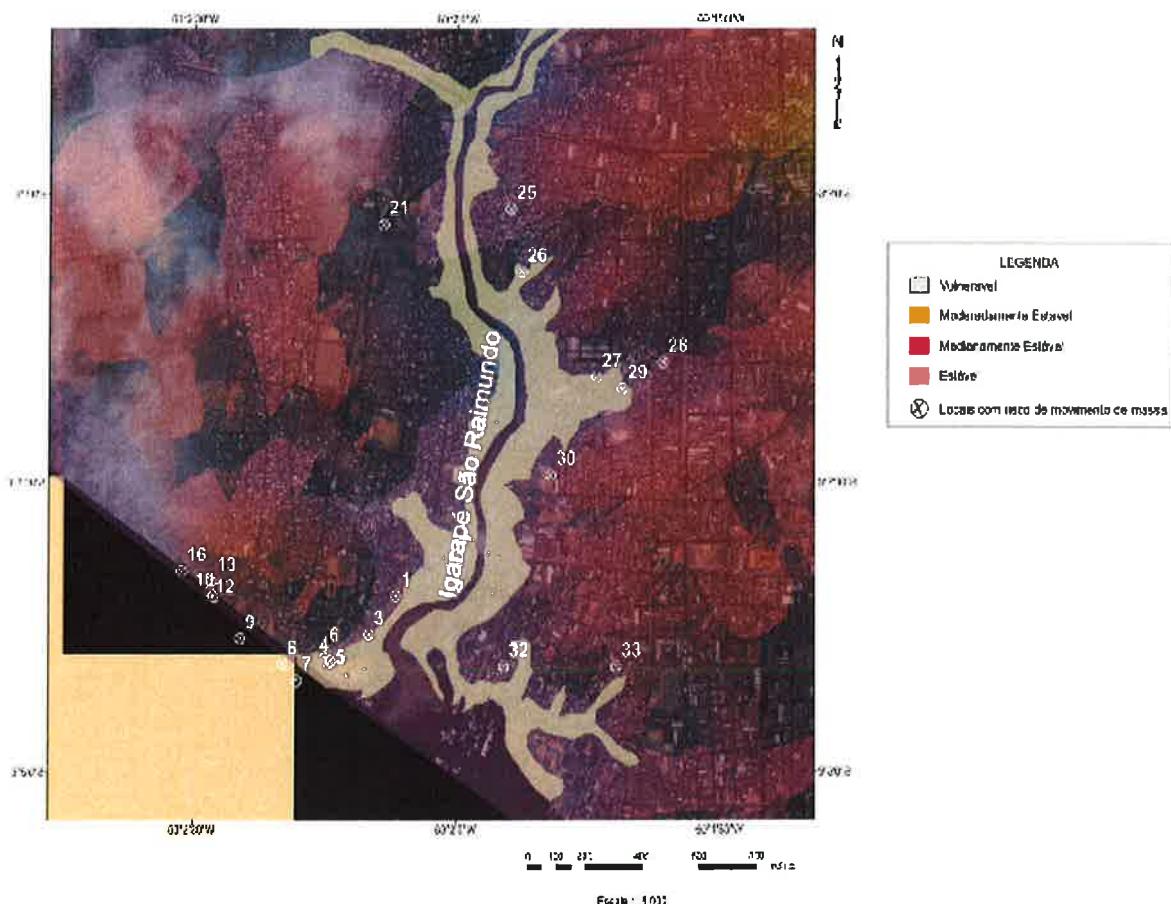
Figura 21. Mapa de áreas de risco e locais vulneráveis, sobreposto à imagem Quickbird. As áreas mais vulneráveis correspondem às margens do rio Negro e do igarapé São Raimundo. Os locais demarcados com os números representam as áreas diagnosticadas por processo de deslizamento ou movimentação de massa.

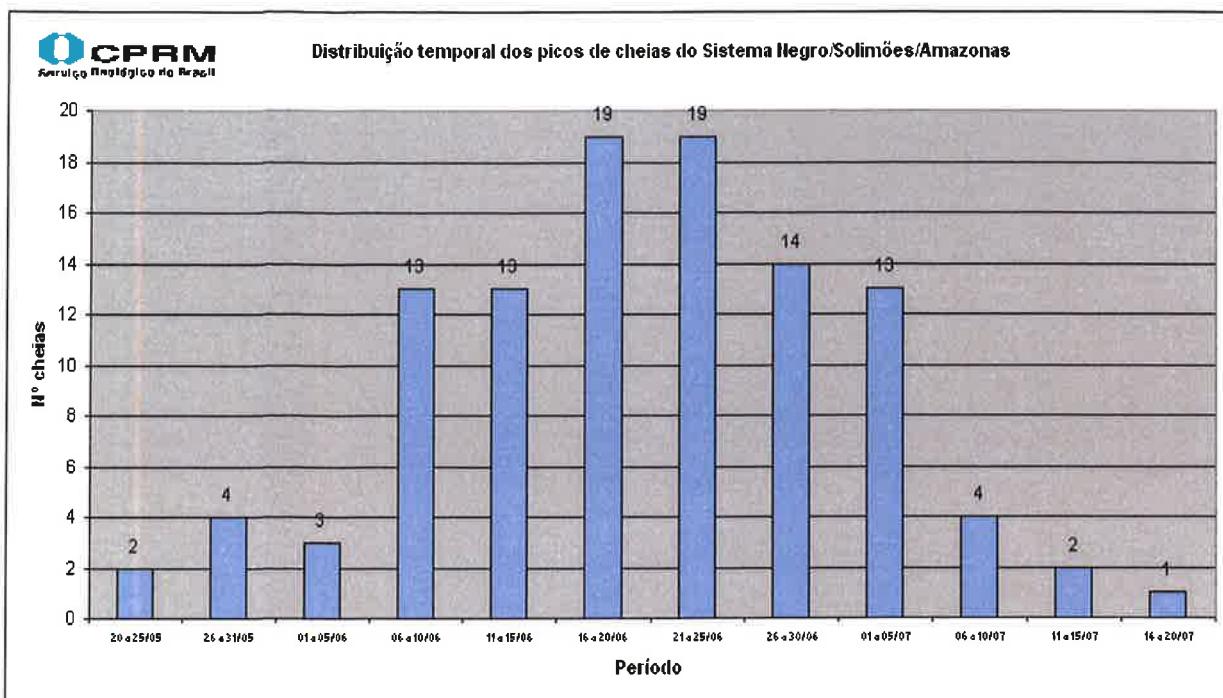
Figura 48 - Distribuição temporal dos picos de cheias (Negro/Solimões).

Em sua maior parte as cheias do Negro estão relacionadas às contribuições do rio Solimões e dos seus afluentes, que ao encherem provocam seu represamento. São cheias que apresentam um longo tempo de percurso, devido ao gigantesco tamanho da bacia hidrográfica e a pequena declividade observada nos leitos dos seus principais corpos d'água. A proporção entre as vazões dos rios Solimões e Negro é de 28% em média. Segundo a Companhia de Pesquisa de Recursos Minerais – CPRM/ Serviço Geológico do Brasil, esse comportamento hídrico (sistema) facilita a previsibilidade dos episódios de cheia – vazante com vários dias de antecedência. A amplitude média do Negro nas cheias é de 27,6 metros e de 7,5 metros na vazante para uma variação média no nível da água de 10-12 metros (Figura 47).
