**Investigación de los Efectos del Suministro Intermitente de Agua
Potable en la Calidad de Agua y la Infraestructura**

Informe Final

7 de marzo de 2016

University of California Berkeley

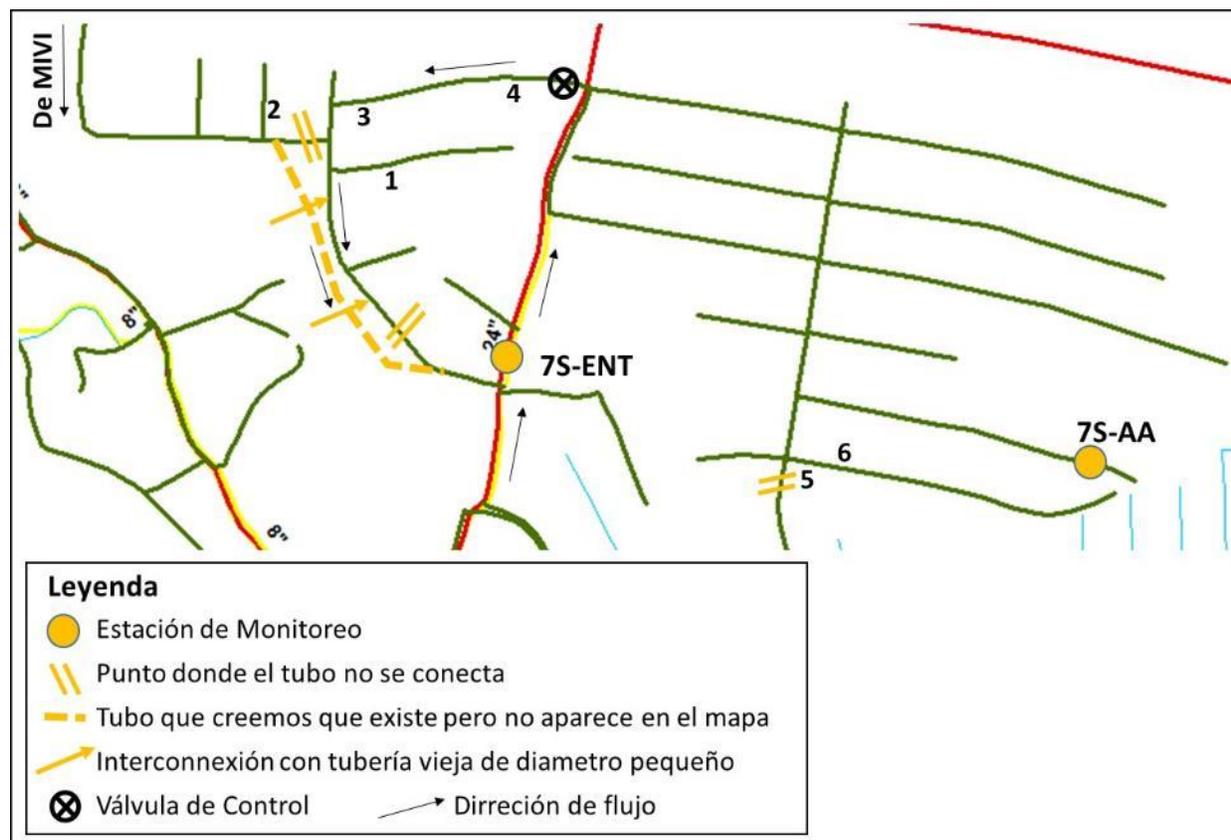
Figura A1. Croquis de 7S.

En esta zona había dos puntos de duda, de los cuales la base de datos SIG del IDAAN muestra interconexiones con otras zonas, pero el personal del IDAAN dijo que realmente no hay interconexión.

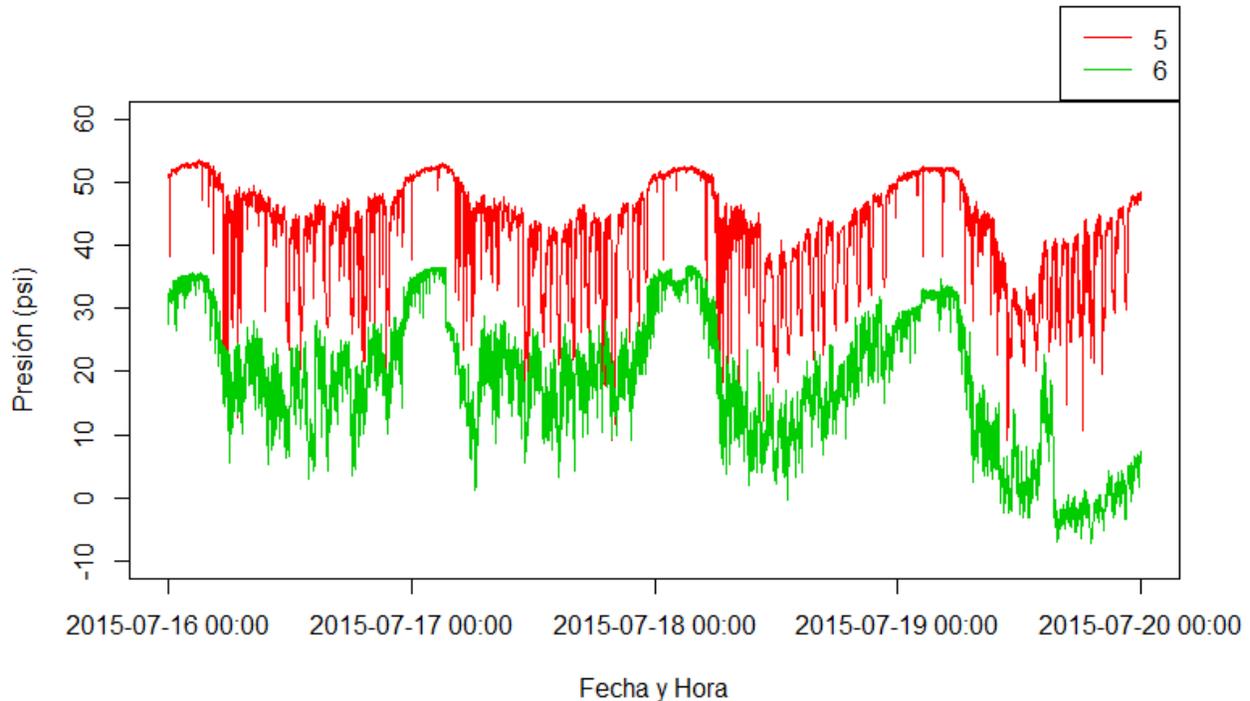
Figura A3. Mediciones de presión 7S – Los Pinos

En la base de datos SIG del IDAAN aparece una interconexión entre la parte sur de 7S y la red de la Barriada Los Pinos. Sin embargo, personal del IDAAN y vecinos del lugar dijeron que los dos sectores están aislados. Para comprobar esto, se hicieron mediciones de presión simultáneas en dos casas de la misma calle, una (Punto #6 en la Figura A1) supuestamente alimentada de la red de 7S y la otra (Punto #5) supuestamente alimentada de la red de Los Pinos. Como se ve en la Figura A3, hubo una gran diferencia entre las presiones de las dos casas, a pesar de su cercanía y al hecho

de que están casi a la misma elevación. Así que las mediciones de presión también indican que no hay interconexión.

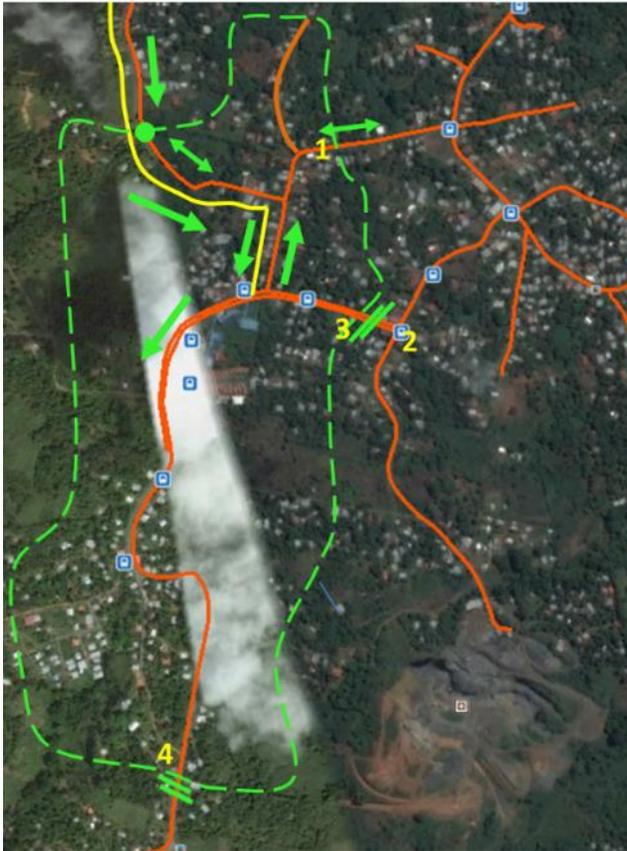
Figura A4. Croquis de VB

En VB había tres puntos de duda (marcados #1, #3 y #4 en la Figura A4) en donde aparecen interconexiones en el SIG del IDAAN.

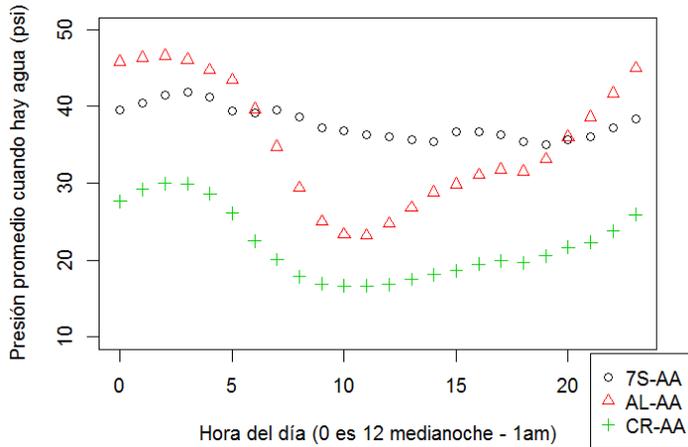
Figura B1. Variación de la presión promedio (sólo se tomó en cuenta el tiempo cuando hubo agua) por hora del día.

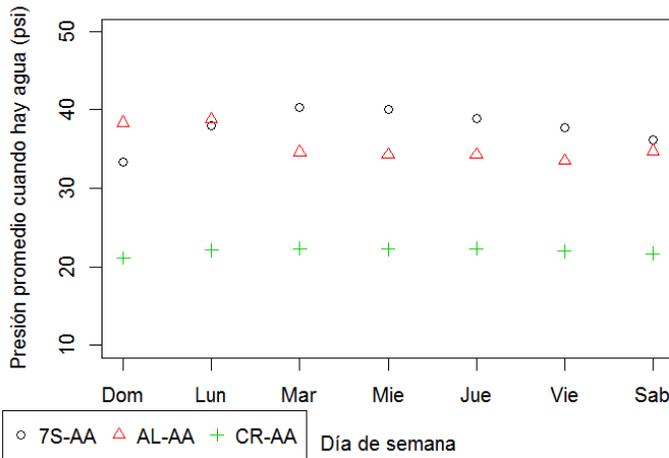
Figura B2. Variación de la presión promedio (sólo se tomó en cuenta el tiempo cuando hubo agua) por día de la semana.

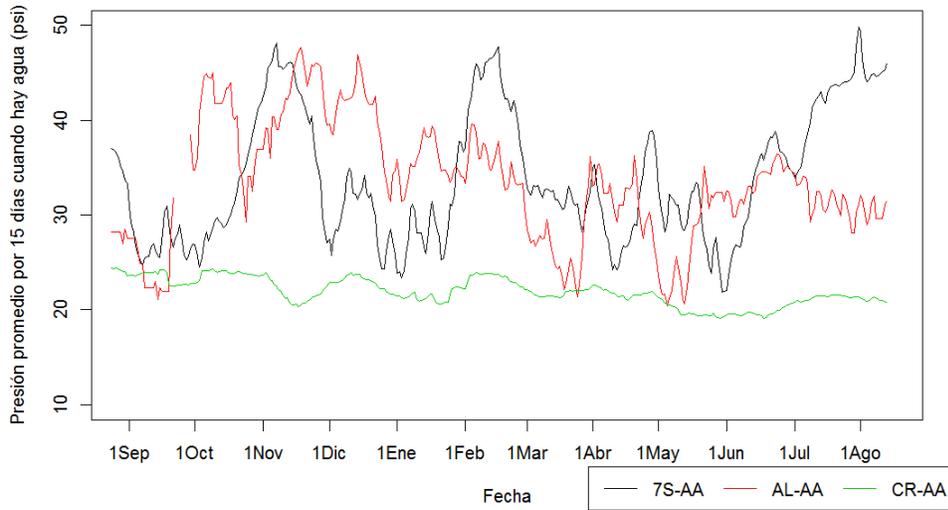
Figura B3. Para cada día se grafica la media móvil de 15 días (el promedio de los 15 días más cercanos) de la presión en el punto AA (sólo se tomó en cuenta el tiempo cuando hubo agua). Nota: El quiebre en la línea para AL-AA se debe a interrupciones en la toma de datos.

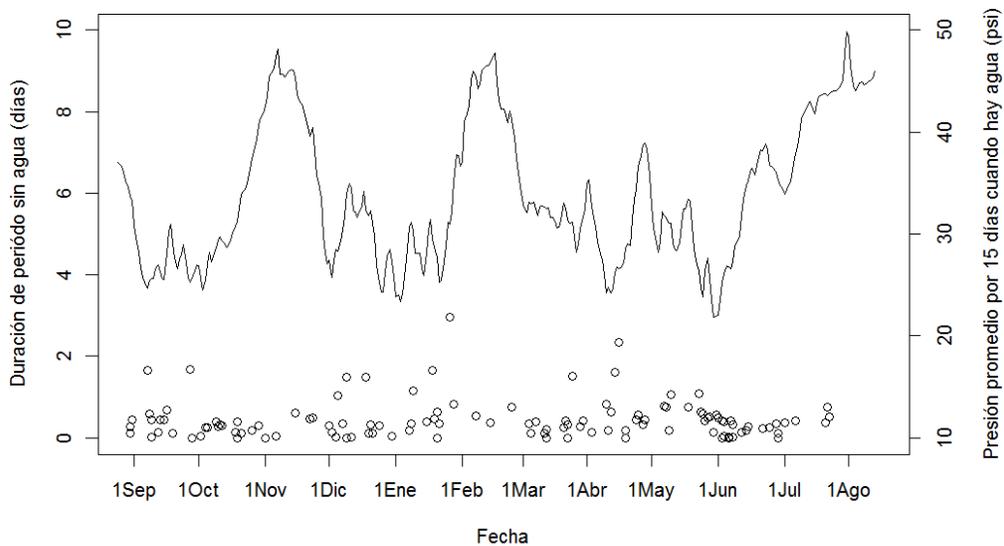
Figura B4. 7 de Septiembre. Para cada día, la línea marca la media móvil de 15 días (el promedio de los 15 días más cercanos) de la presión en el punto AA (sólo se tomó en cuenta el tiempo cuando hubo agua). Cada punto representa un periodo sin agua y la duración de ese periodo.

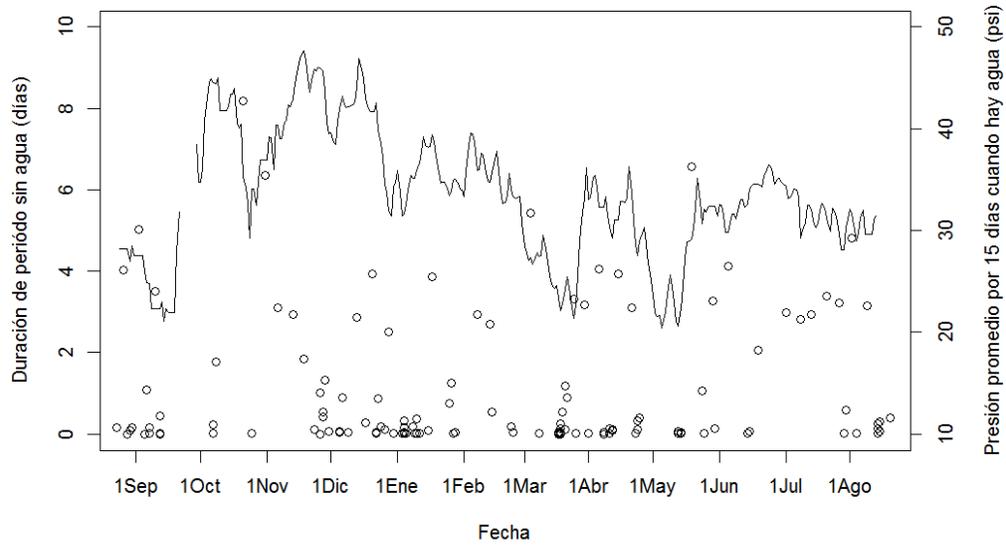
Figura B5. AL. Para cada día, la línea marca la media móvil de 15 días (el promedio de los 15 días más cercanos) de la presión en el punto AA (sólo se tomó en cuenta el tiempo cuando hubo agua). Cada punto representa un periodo sin agua y la duración de ese periodo. Nota: El quiebre en la línea para AL-AA es por falta de datos.

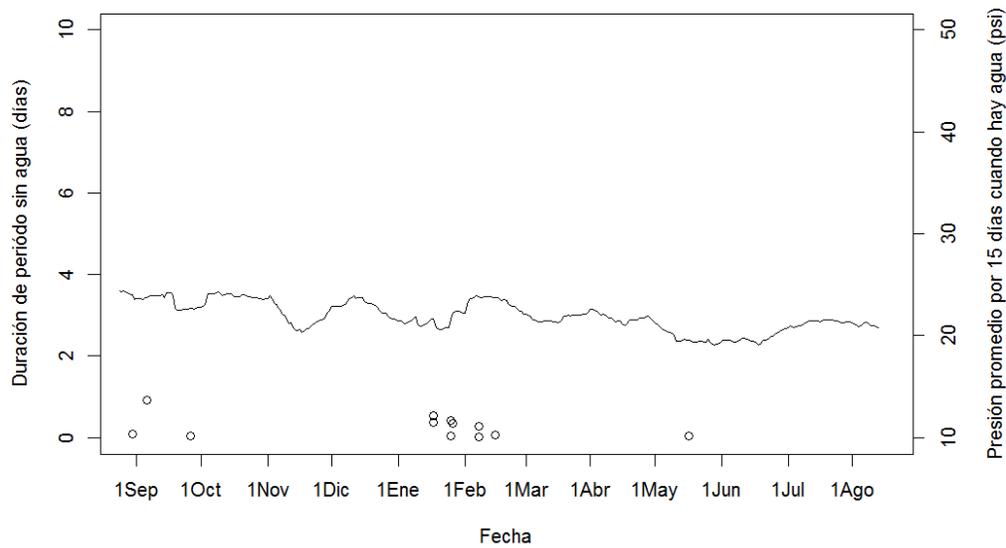
Figura B6. El Cristal. Para cada día, la línea marca la media móvil de 15 días (el promedio de los 15 días más cercanos) de la presión en el punto AA (sólo se tomó en cuenta el tiempo cuando hubo agua). Cada punto representa un periodo sin agua y la duración de ese periodo.
