**INFORME DE SUPERVISIÓN AMBIENTAL Y SOCIAL DEL PROYECTO**  
**CAMISEA**  
**PRIMER SEMESTRE 2010**

**Informe Preparado Para el:**  
**BANCO INTERAMERICANO DE DESARROLLO**

**Preparado Por:**  
**MATRIX SOLUTIONS INC.**

**Noviembre 2010**  
**Calgary, Alberta**

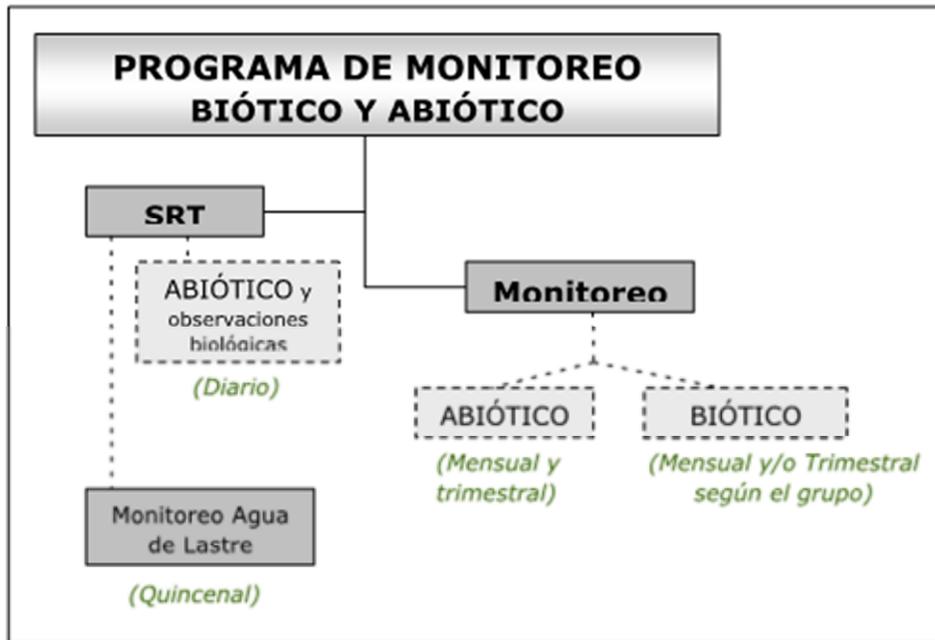
**Figura 3.1.1.2-1. Interrelaciones entre los componentes del PMBAM**

tiene frecuencia diaria, mientras que el MBA abarca la Zona de Impacto Directo, y la Zona de Impacto Indirecto Continental e Insular, y tiene frecuencia mensual y trimestral como se observa en el siguiente diagrama:
